# Отчёт о диагностике

## 2017 PEUGEOT 208 Lion

### Детали диагностики

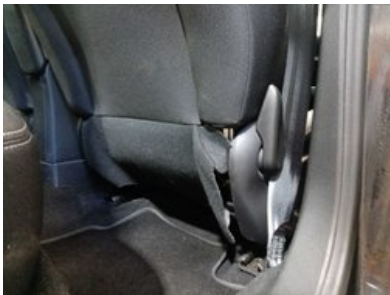
✔ 1. Сиденья: Все Сиденья - Состояние

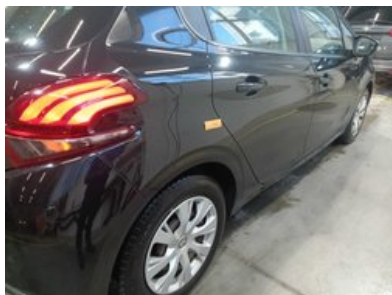
- ✓ **1. Боковая сторона:** Левая и Правая Сторона - Визуальные Повреждения и Царапины

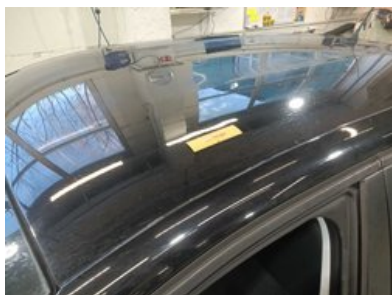
- ✓ **2. Прочее:** Крыша - Визуальные повреждения (например, от града)

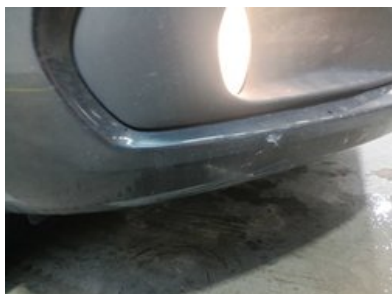
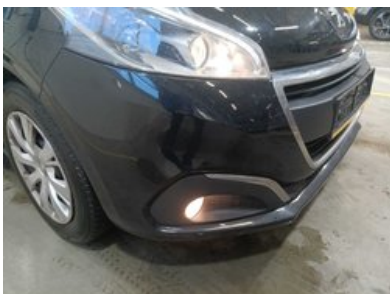
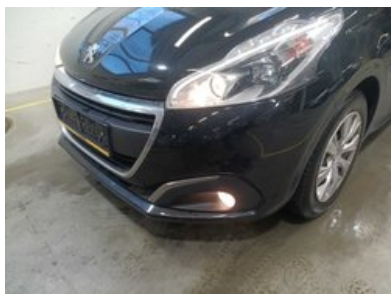
- ✓ **3. Передняя часть:** Передний Бампер - Состояние и Выравнивание

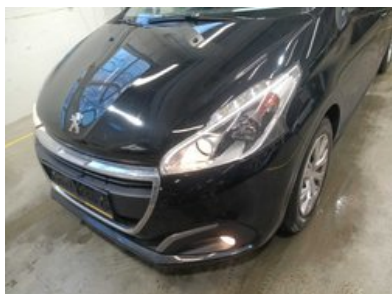
- ✓ **4. Освещение:** Лампочки

- ✓ 1. Замена Лампы Подсветки Номерного Знака
- ✓ 2. Аккумулятор
- ✓ 3. Охлаждающая Жидкость/Антифриз
- ✓ 4. Заменить Лампочку Фар

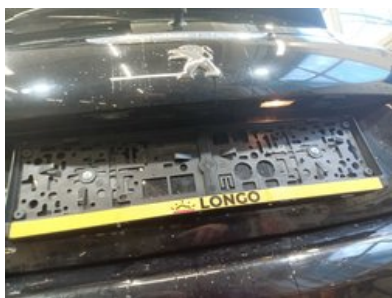
✓ **5. Освещение:** Лампочки

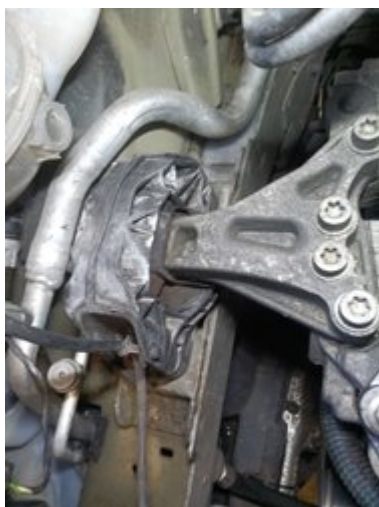
✓ **1. ДВИГАТЕЛЬ:** Опора Двигателя

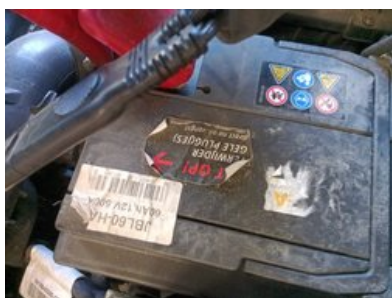
✓ **2. ОБЩАЯ ЭЛЕКТРИКА:** Аккумулятор

- 1. Аккумулятор (YBX3027)

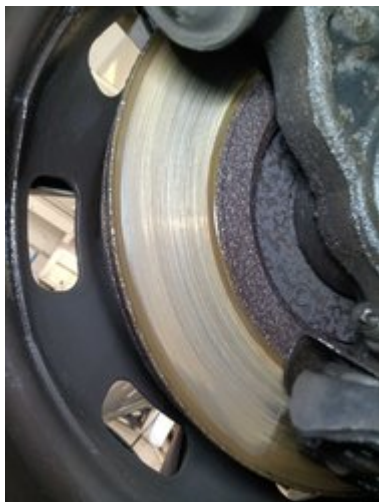
✓ **3. ТОРМОЗА:** Передние Тормозные Диски Оба

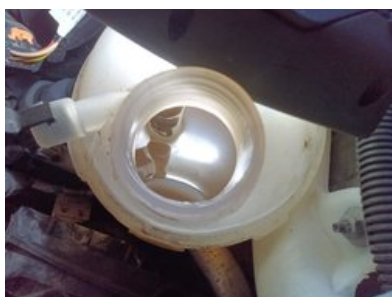
✓ **4. СИСТЕМА ОХЛАЖДЕНИЯ:** Охлаждающая Жидкость/Антифриз
