# Отчёт о диагностике

## 2020 PEUGEOT 3008 GT Line

### Детали диагностики

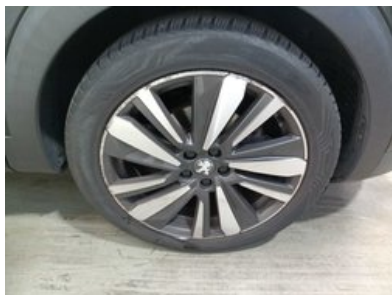
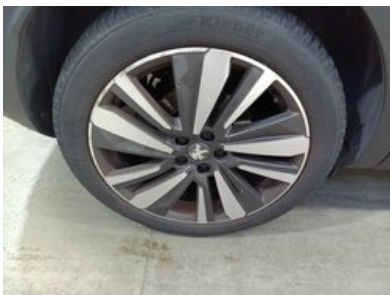
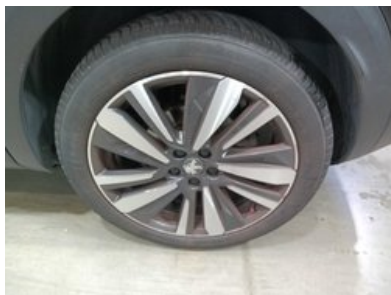
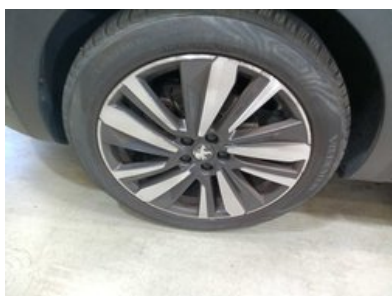
### ✓ 1. Боковая сторона: Колеса - Состояние

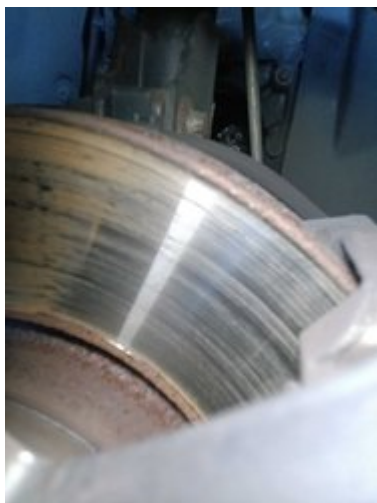
### ✓ 2. ТОРМОЗА: Передние Тормозные Диски Оба

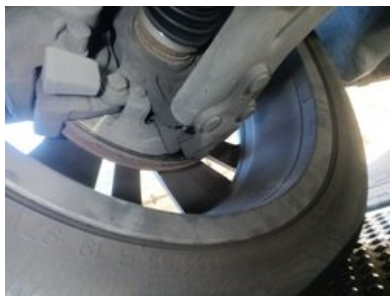
✓ **3. ПОДВЕСКА:** Шаровая Опора Нижняя

- ✓ 1. Шаровая Опора - Нижняя

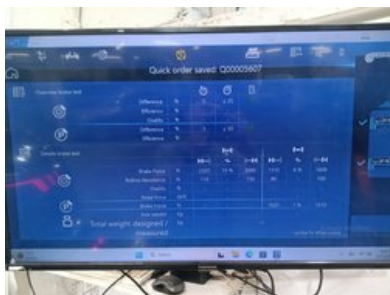
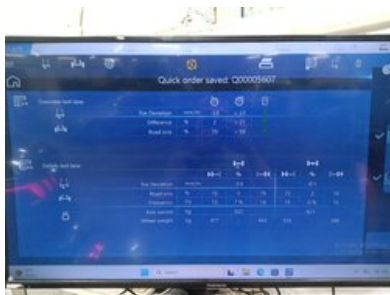
✓ **1. Результаты Тестовой Линии Тормозов**

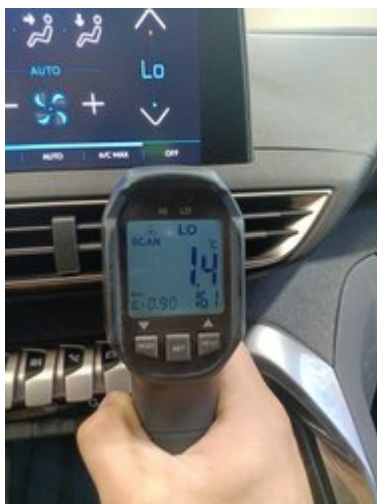
✓ **3. Измерение Кондиционирования Воздуха**
