# Отчёт о диагностике

## 2016 HYUNDAI TUCSON Executive

В ходе комплексной диагностики, проведённой Longo, 10 неисправности были выявлены в транспортном средстве.

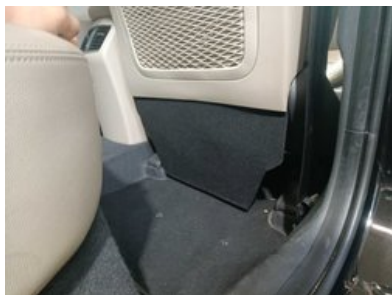
- ✓ **1. Сиденья:** Все Сиденья - Состояние

- ✓ 1. Ремонт Сиденья
- ✓ 2. Заменить Фонари На Стороне Автомобиля

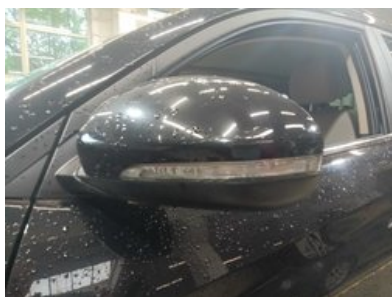
- ✓ **1. Освещение:** Боковые Габаритные Огни - Основное Функционирование, Повреждения и Цвет

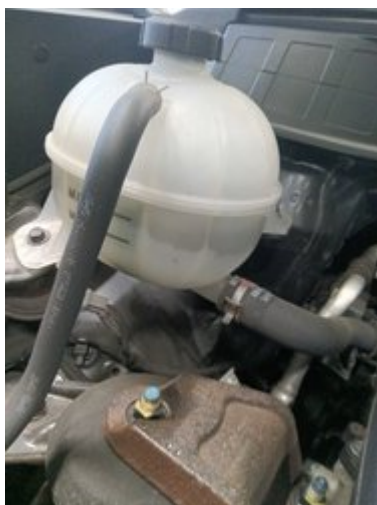
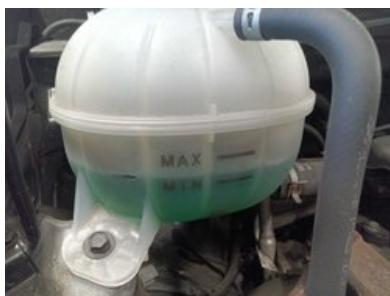
- ✓ **1. ДРУГОЕ:** Доливка Охлаждающей Жидкости

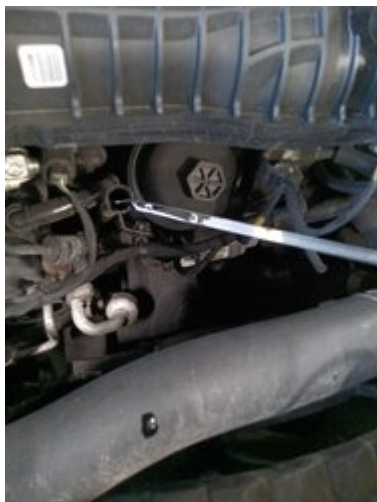
✓ **2. ДРУГОЕ:** Замена Масла и Фильтра Двигателя

- 1. Масляный Фильтр (OE674/5)
- 2. Total Ineo First 0W30 208L 5.3L
- 3. Сливная Пробка Масла (EL726760)
- 4. Tire MAXTREK 245/45R19 102W MAXIMUS M2 XL Summer (MXT00525)
- 5. Электрическое Боковое Зеркало Передней Двери Tucson TL (AYI2784)
- 6. Датчик Давления Выхлопа (NTK77304)

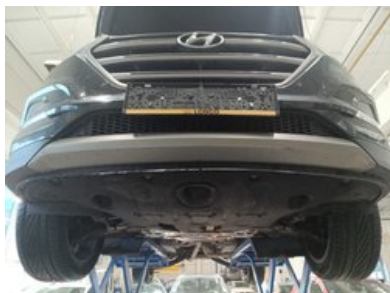
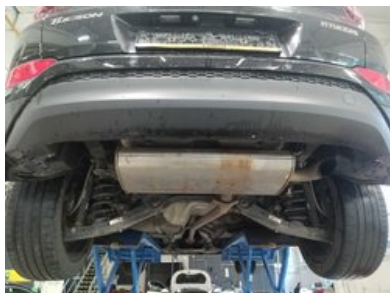
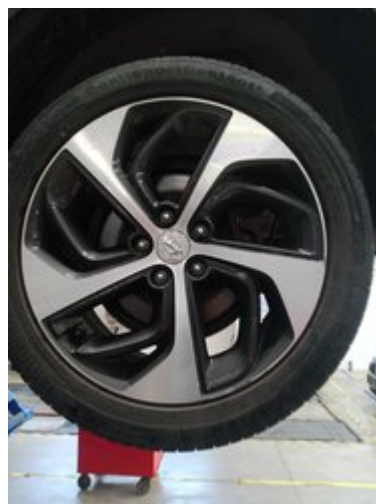
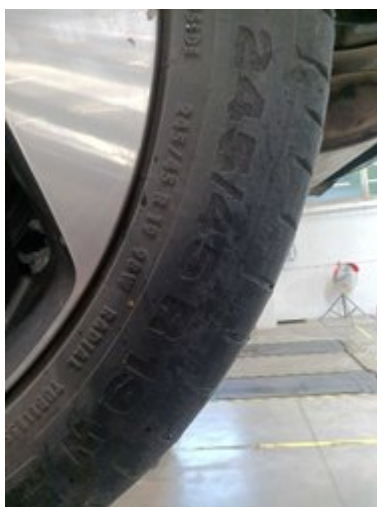
✓ **3. ДРУГОЕ:** Заменить Шины

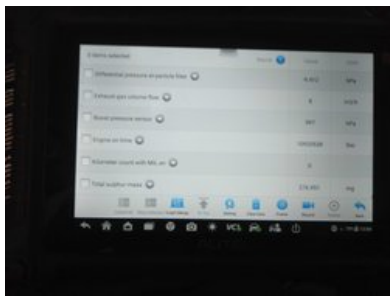
✓ **4. ДРУГОЕ:** Регенерация/Очистка Фильтра DPF

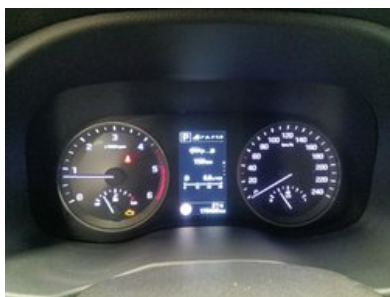
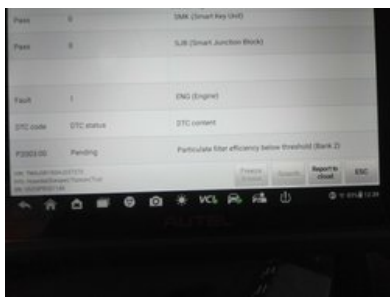
✓ **5. ДРУГОЕ:** Проверка Неисправностей

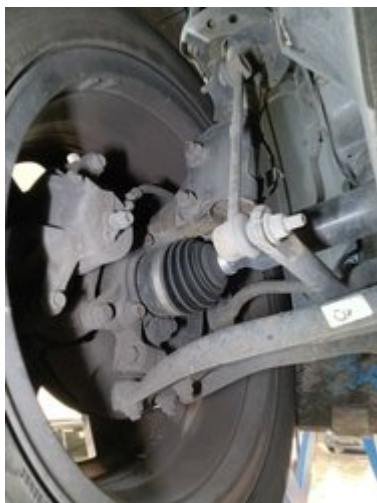
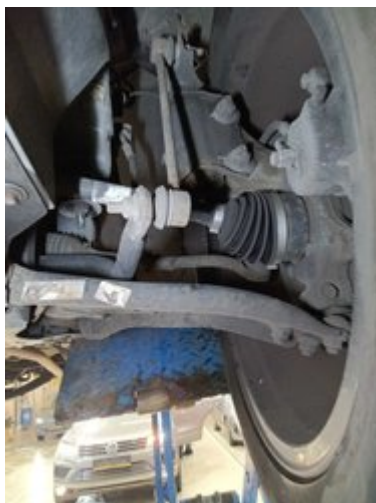
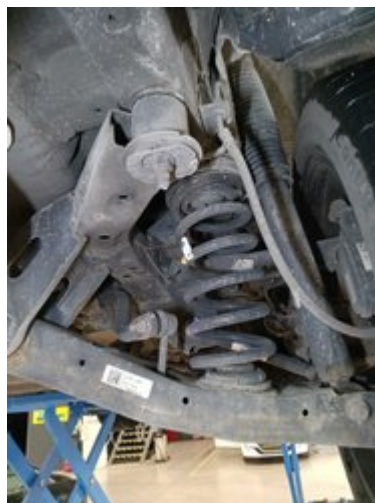
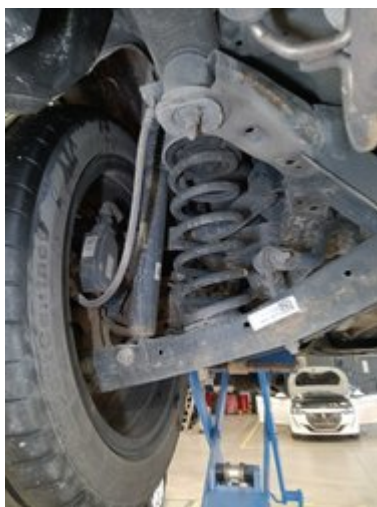
✓ **7. ПОДВЕСКА:** Состояние подвески

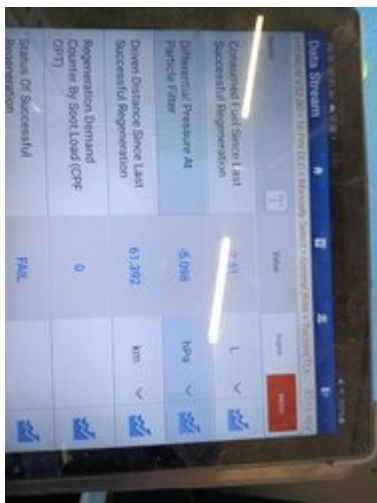
✓ **8. ВЫХЛОПНАЯ СИСТЕМА:** Датчик Дифференциального Давления Сажевого Фильтра

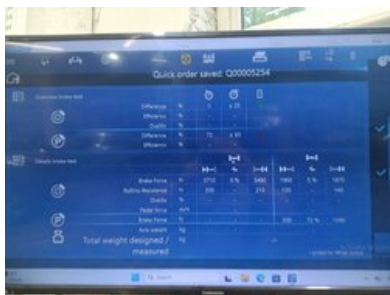
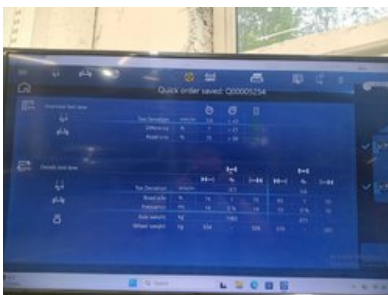
### ✓ 2. Результаты Тестовой Линии Тормозов

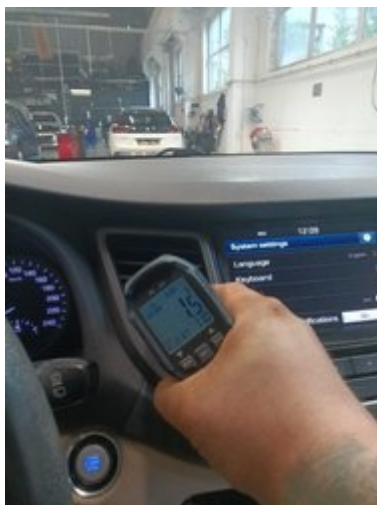
### ✓ 3. Измерение Кондиционирования Воздуха
