Отчёт о диагностике

2016 OPEL MERIVA Blitz

Сводка выявленных неисправностей

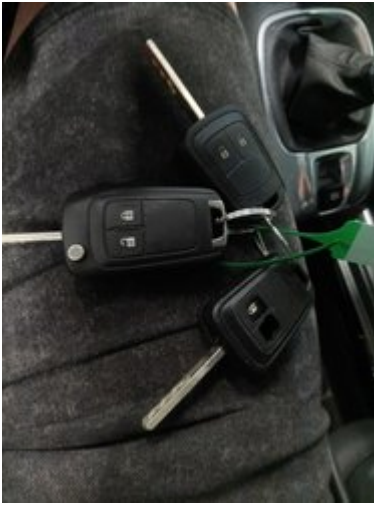
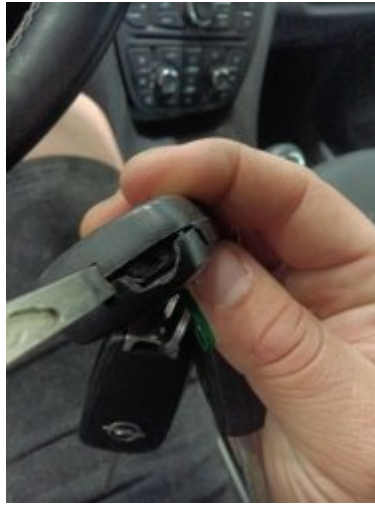
- ✓ **1. Внутри:** Аксессуары - Работоспособность и Состояние

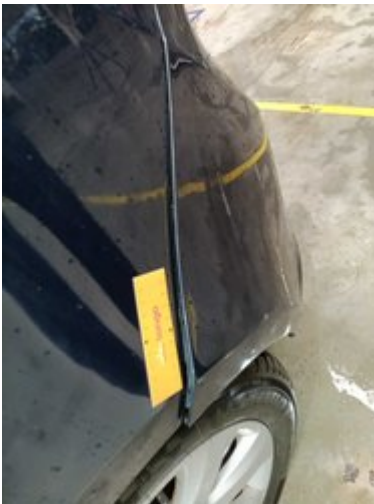
- ✓ **1. Задняя часть:** Задний бампер - Состояние и выравнивание

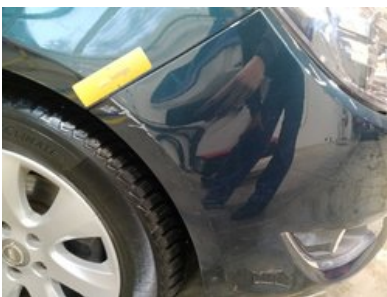
- ✓ **2. Передняя часть:** Передний Бампер - Состояние и Выравнивание

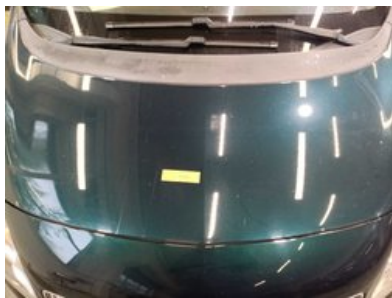
✔ **3. Передняя часть:** Капот - Визуальные Повреждения

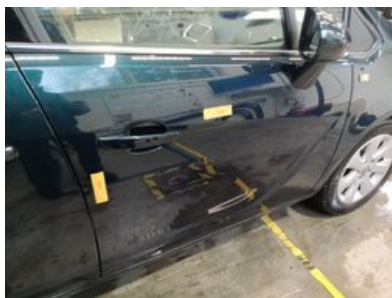
✔ **4. Боковая сторона:** Левая и Правая Сторона - Визуальные Повреждения и Царапины

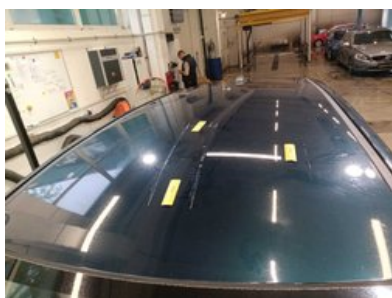
✔ **5. Прочее:** Крыша - Визуальные повреждения (например, от града)

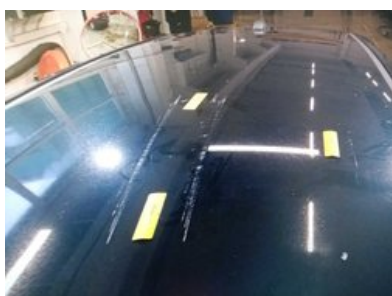
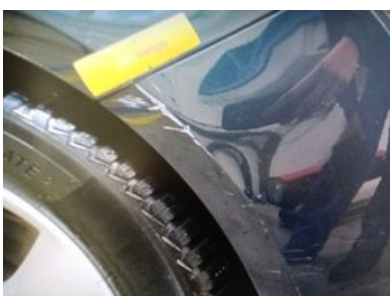
✔ **6. Прочее:** Дополнительные Работы по Полировке

- ✓ 1. Мойка кузова
- ✓ 2. Полная глубокая чистка салона с использованием только гипоаллергенных средств
- ✓ 3. Полировка кузова после чистки

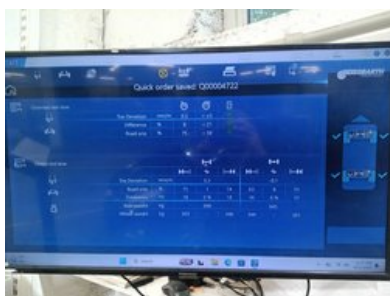
- ✓ **1. Результаты Тестовой Линии Тормозов**

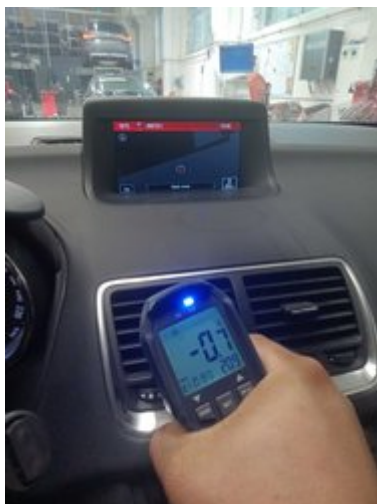
✔ 3. Измерение Кондиционирования Воздуха
