# Отчёт о диагностике

## 2019 PEUGEOT 3008 GT Line

| VIN-код: VF3MRHNSJKS085626 | Расход топлива: 5.10 l/100km |

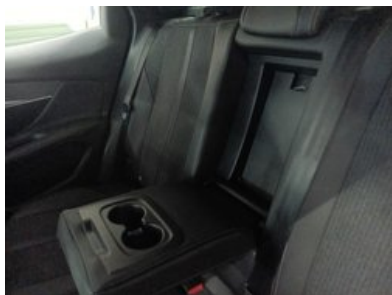
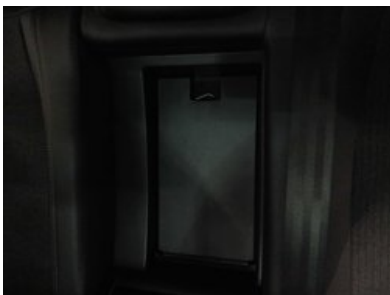
### ✔ 1. Внутри: Подлокотник - Работа и Состояние

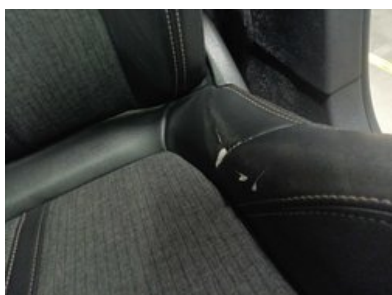
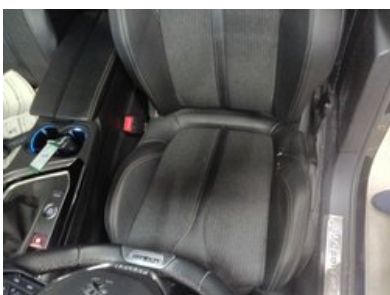
### ✔ 2. Сиденья: Все Сиденья - Состояние

- ✓ 1. Зашить Переднее Сиденье
- ✓ 2. Замена Всех Наружных Зеркал

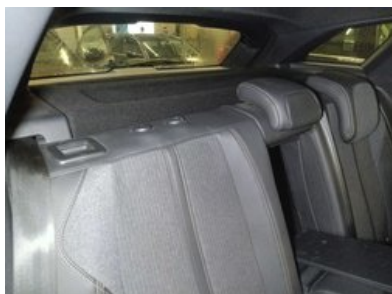
### ✔ 3. Сиденья: Все Сиденья - Состояние

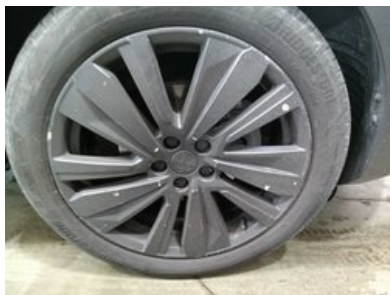
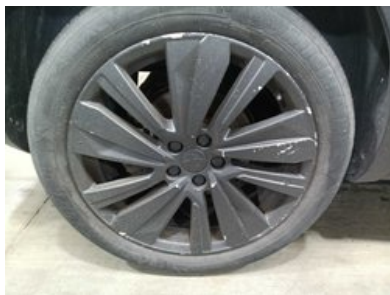
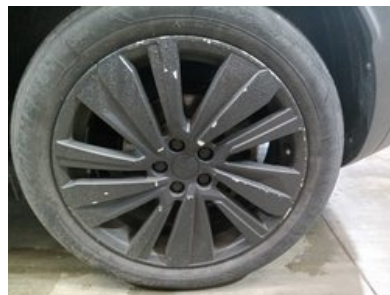
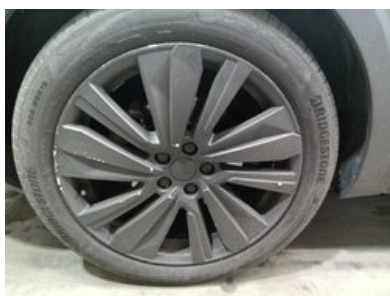
### ✓ 1. Боковая сторона: Колеса - Состояние

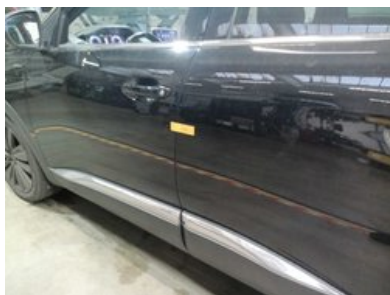
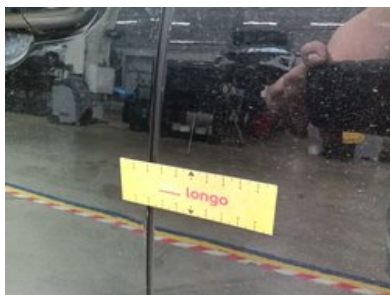
### ✓ 2. Боковая сторона: Левая и Правая Сторона - Визуальные Повреждения и Царапины

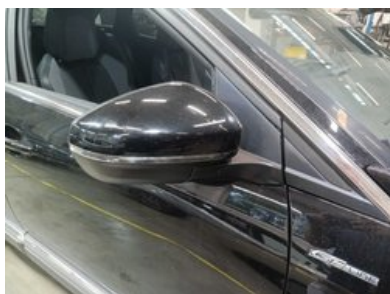
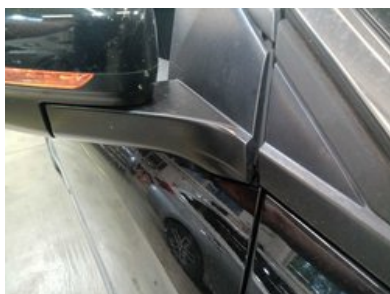
### ✓ 3. Боковая сторона: Наружные Зеркала - Целостность Зеркала и Крепление к Автомобилю

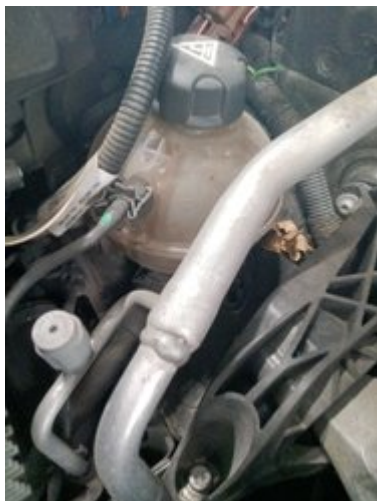
### ✓ 1. ДРУГОЕ: Доливка Охлаждающей Жидкости

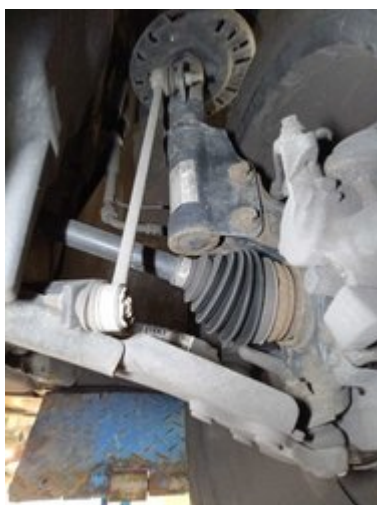
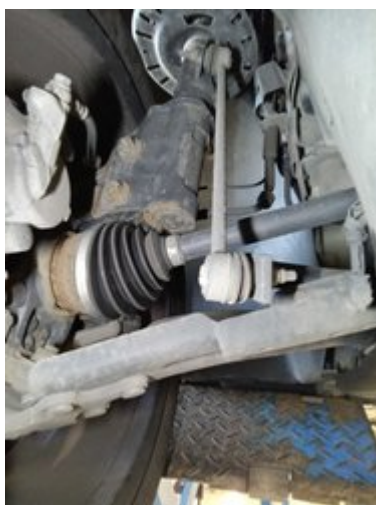
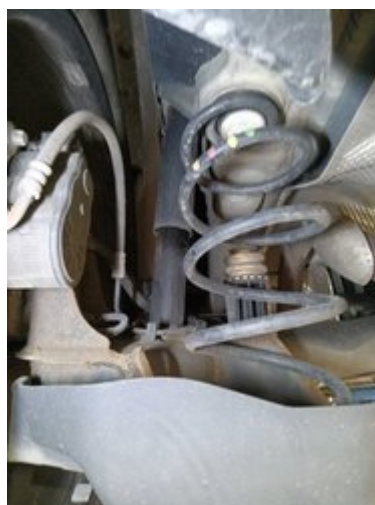
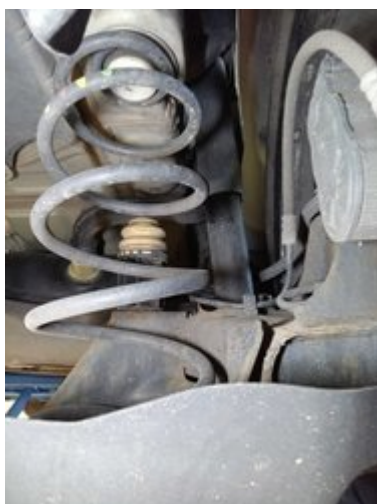
### ✓ 4. ПОДВЕСКА: Подвеска

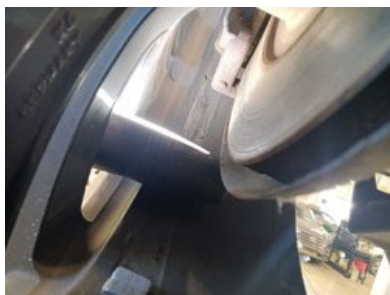
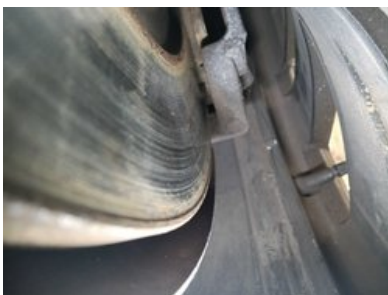
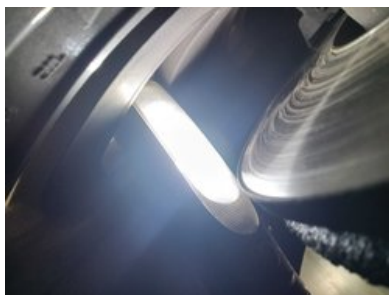
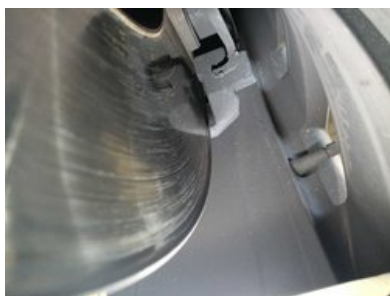
✓ **5. ТОРМОЗА:** Диски и Колодки

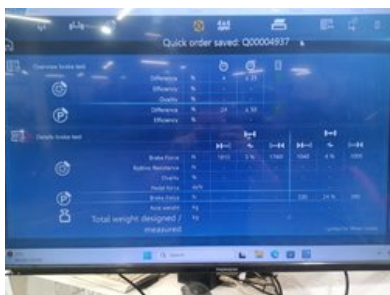
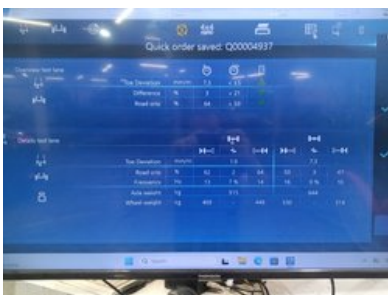
✓ **1. Результаты Тестовой Линии Тормозов**

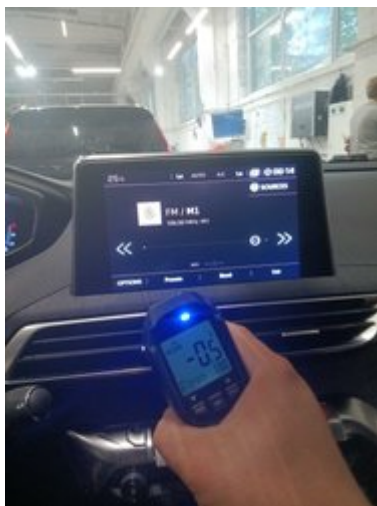
## ✓ 3. Измерение Кондиционирования Воздуха
