# Отчёт о диагностике

## 2017 OPEL MERIVA Blitz

### Детали диагностики

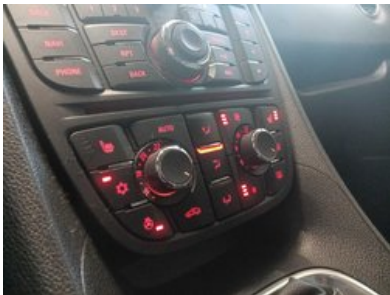
✓ **1. Операция:** Система подогрева сидений - Функционирование (Водитель и пассажир)

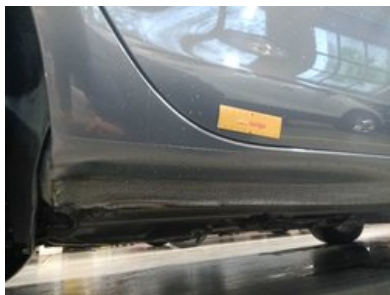
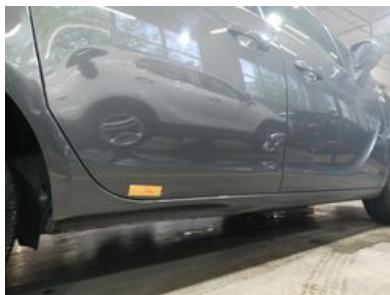
- ✓ **1. Боковая сторона:** Левая и Правая Сторона - Визуальные Повреждения и Царапины

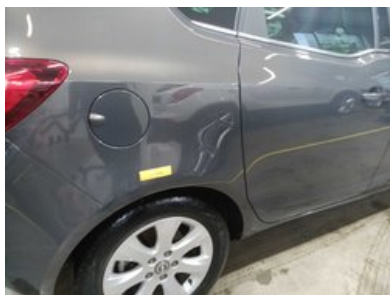
- ✓ **2. Боковая сторона:** Левая и Правая Сторона - Визуальные Повреждения и Царапины

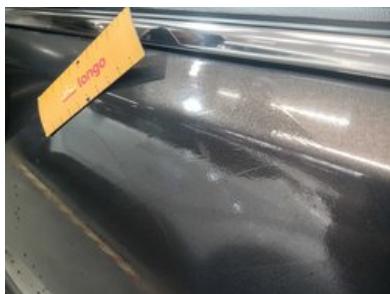
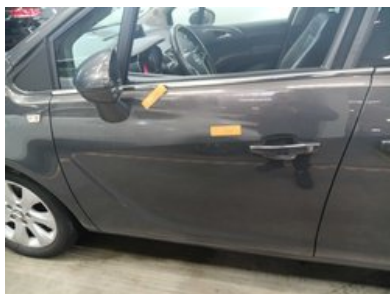
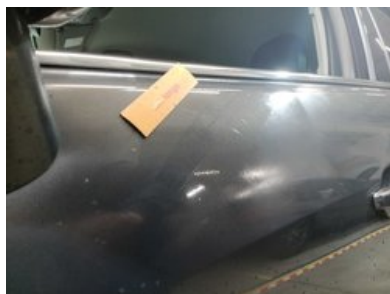
- ✓ **3. Боковая сторона:** Левая и Правая Сторона - Визуальные Повреждения и Царапины

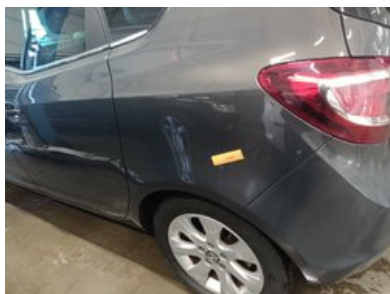
- ✓ **4. Боковая сторона:** Левая и Правая Сторона - Визуальные Повреждения и Царапины
