# Отчёт о диагностике

## 2016 OPEL MOKKA Cosmo

# Отчёт о подготовке и ремонте

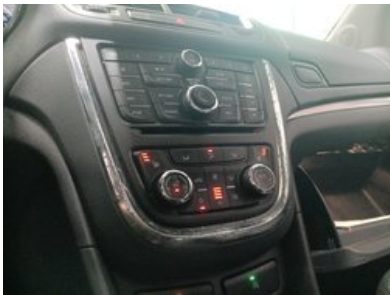
✔ 1. **Передняя часть:** Отделочные элементы - Состояние

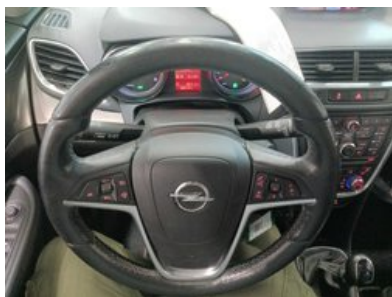
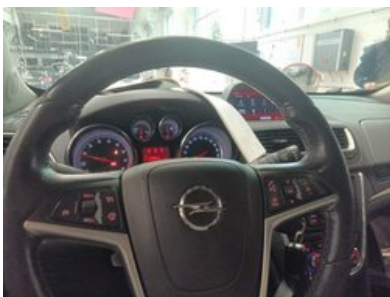
✓ **2. Передняя часть:** Рулевое колесо - Состояние

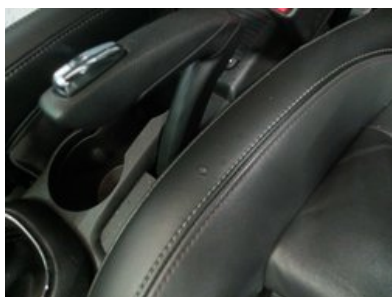
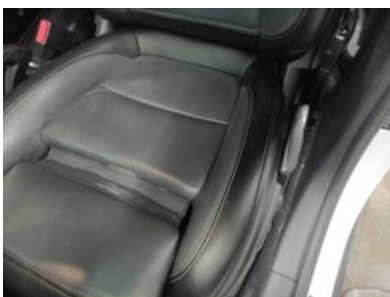
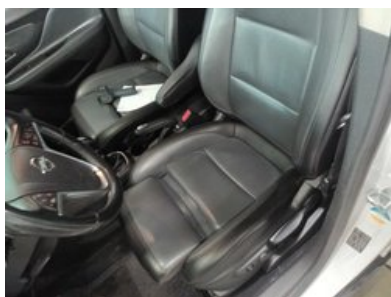
✓ **3. Сиденья:** Все Сиденья - Состояние

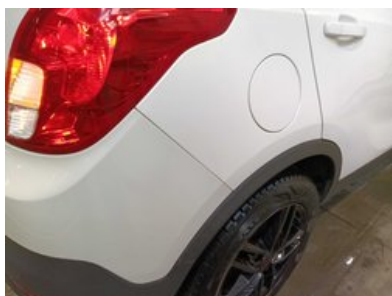
✓ **1. Задняя часть:** Задний бампер - Состояние и выравнивание

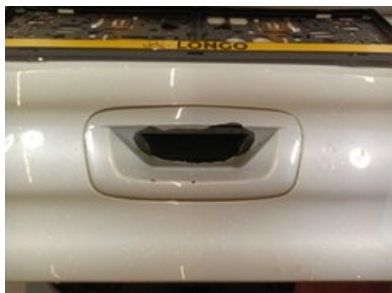
✓ **2. Задняя часть:** Багажник - Визуальные повреждения

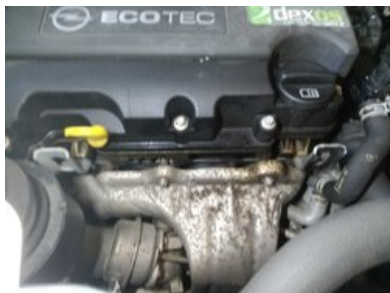
### ✓ 1. ДВИГАТЕЛЬ: Крышка Клапанов Распредвала и Прокладка

- ✓ 1. Ремонт Шин
- ✓ 2. Крышка Распредвала/Клапанов и Прокладка

- 1. Прокладка Крышки Головки Блока Цилиндров (71-17813-00)

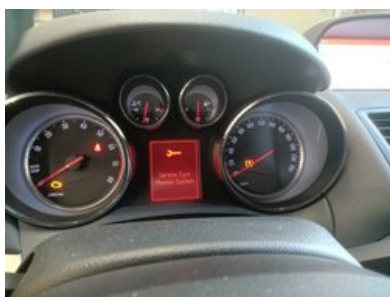
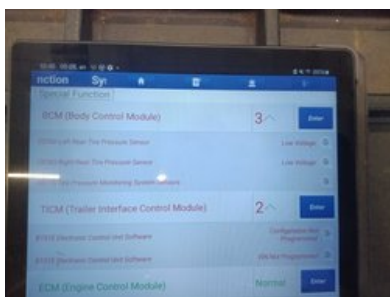
### ✓ 2. ДРУГОЕ: Ремонт Шин

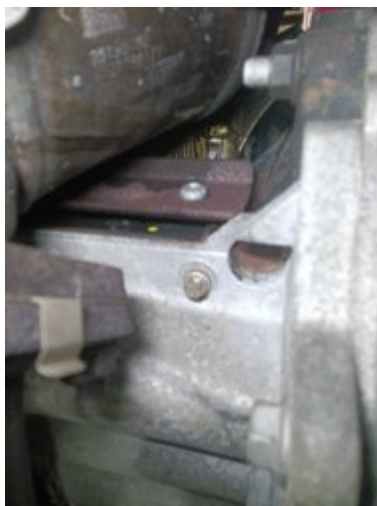
### ✓ 3. АВТОМАТИЧЕСКАЯ КОРОБКА ПЕРЕДАЧ: Масляный Радиатор
