# Отчёт о диагностике

## 2022 TOYOTA COROLLA Dynamic

Пробег на дату завершения: 153 068 km

В ходе комплексной диагностики, проведённой Longo, 10 неисправности были выявлены в транспортном средстве.

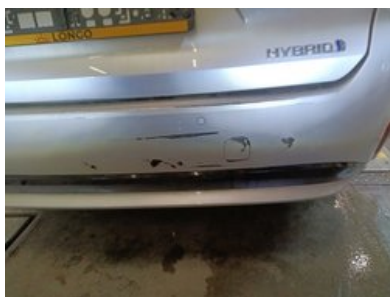
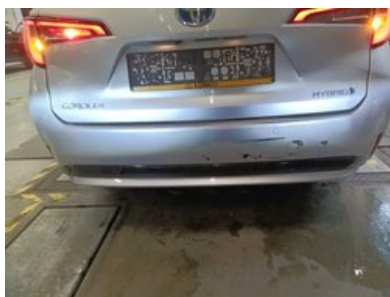
- ✓ 1. Задняя часть: Задний бампер - Состояние и выравнивание

- ✓ 1. Покраска Переднего Бампера
- ✓ 2. Покраска Заднего Бампера
- ✓ 3. Покраска Заднего Крыла
- ✓ 4. Покраска Капота

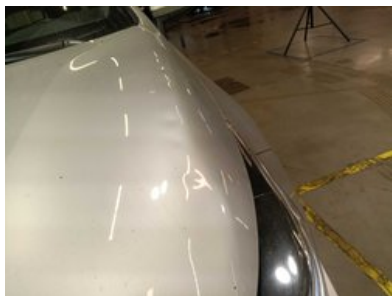
✓ **2. Передняя часть:** Капот - Визуальные Повреждения

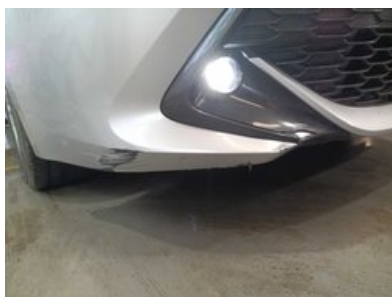
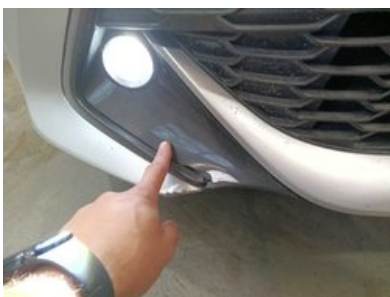
✓ **3. Передняя часть:** Передний Бампер - Состояние и Выравнивание

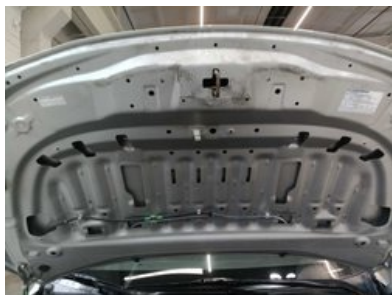
✓ **4. Передняя часть:** Шумоизоляция Капота - Состояние

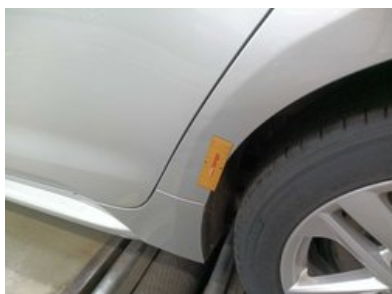
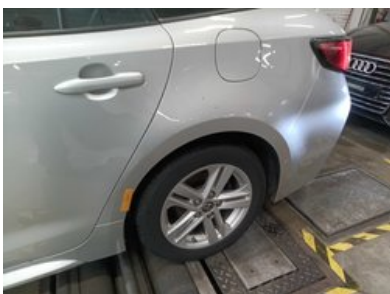
✓ **5. Боковая сторона:** Левая и Правая Сторона - Визуальные Повреждения и Царапины

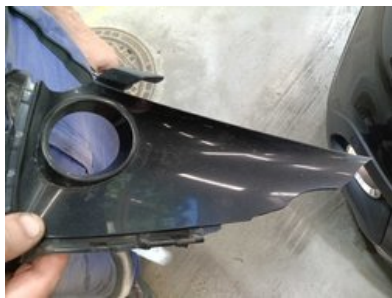
- ✓ **6. Освещение:** Передние Фары (Городской, Обычный, Полный Свет, Противотуманные, Поворотник) - Основная Работа, Повреждения и Цвет

- ✓ 1. Крышка противотуманной фары

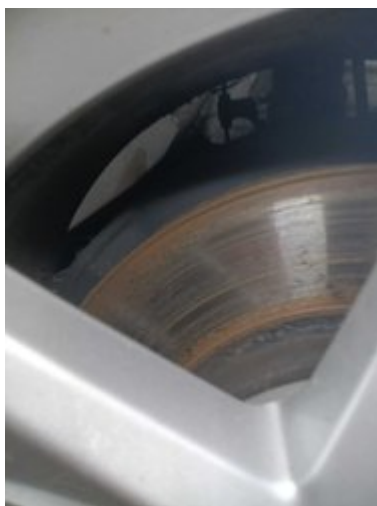
- ✓ **1. ТОРМОЗА:** Передние Тормозные Диски Оба

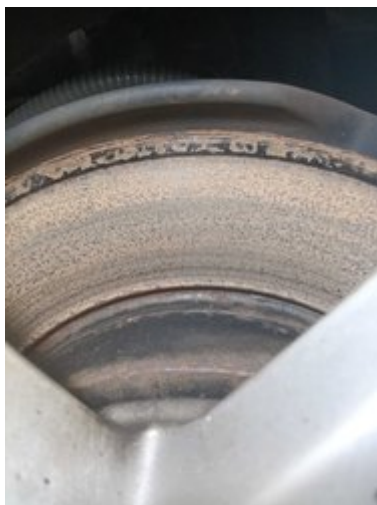
- 
- ✓ **2. ТОРМОЗА:** Задний Тормозной Диск (Оба)
