# Отчёт о диагностике

## 2014 OPEL ZAFIRA TOURER Business+

# Отчёт о подготовке и ремонте

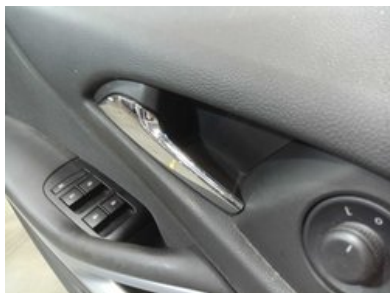
### ✓ 1. Двери: Дверные Ручки - Работа и Состояние

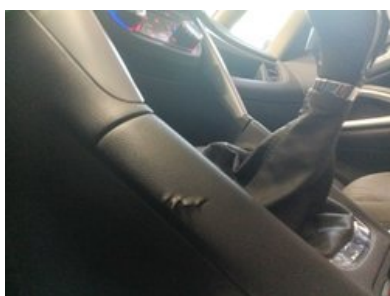
### ✓ 2. Передняя часть: Отделочные элементы - Состояние

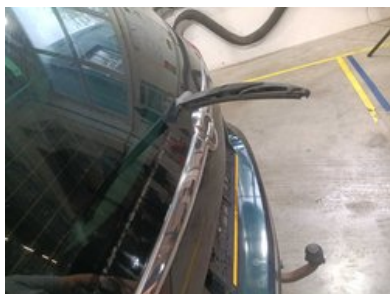
### ✓ 3. Передняя часть: Резина и Рычаг Стеклоочистителя (Передний и Задний) - Состояние

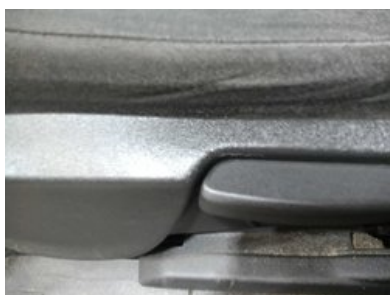
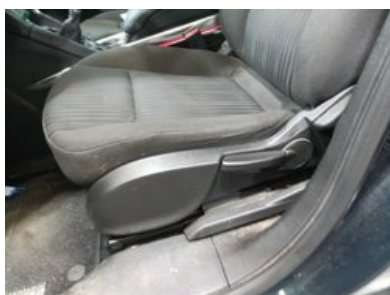
### ✓ 4. Сиденья: Все Сиденья - Состояние
