# Отчёт о диагностике

## 2017 SKODA OCTAVIA Ambition

В ходе комплексной диагностики, проведённой Longo, 15 неисправности были выявлены в транспортном средстве.

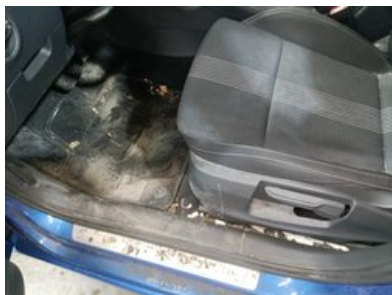
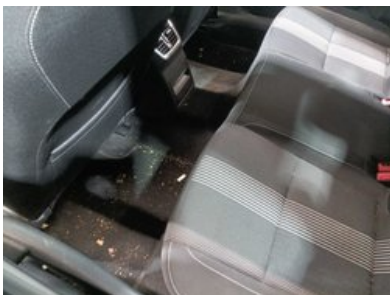
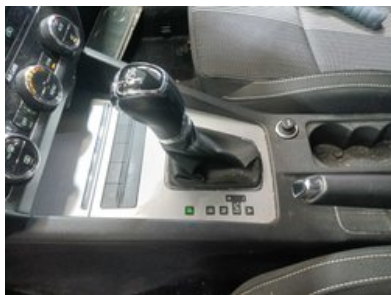
### ✓ 1. Внутри: Дополнительные Работы по Очистке

- ✓ 1. Мойка кузова
- ✓ 2. Полная глубокая чистка салона с использованием только гипоаллергенных средств
- ✓ 3. Полировка кузова после чистки

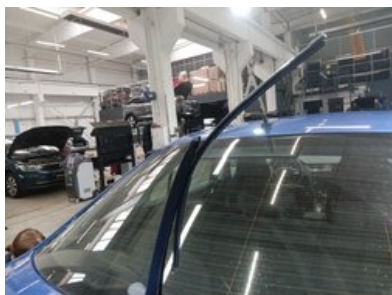
### ✓ 2. Передняя часть: Резина и Рычаг Стеклоочистителя (Передний и Задний) - Состояние

- ✓ 1. Моторное Масло и Фильтр
- ✓ 2. Зарядить Аккумулятор
- ✓ 3. Заменить Задний Стеклоочиститель (Механически)
- ✓ 4. Передние Тормозные Диски с Колодками
- ✓ 5. Задние Тормозные Диски с Колодками

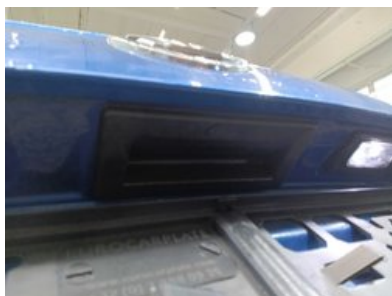
### ✓ 1. Задняя часть: Багажник - Механизм открывания и удержания

- ✓ 1. Заменить Задние Фонари
- ✓ 2. Заменить Механизм Открытия Багажника

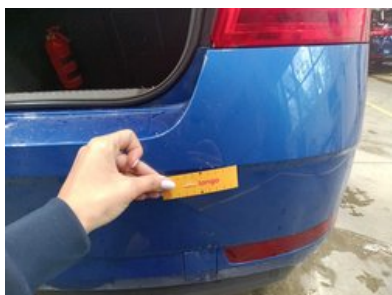
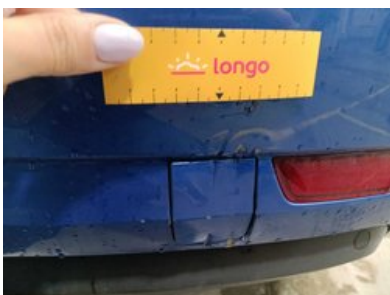
### ✓ 2. Задняя часть: Задний бампер - Состояние и выравнивание

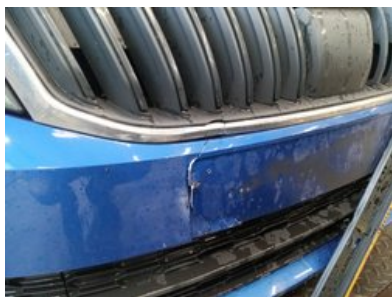
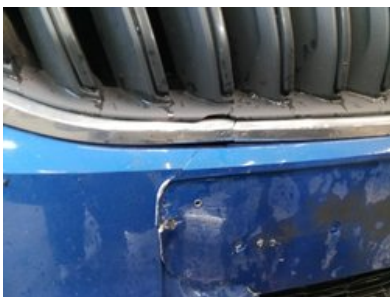
✓ **3. Передняя часть:** Передний Бампер - Состояние и Выравнивание

- ✓ 1. Заменить Бампер
- ✓ 2. Заменить Решетки Бампера

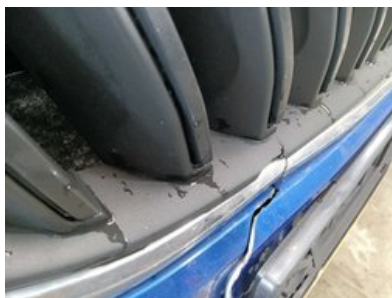
✓ **4. Передняя часть:** Передняя Решетка - Состояние

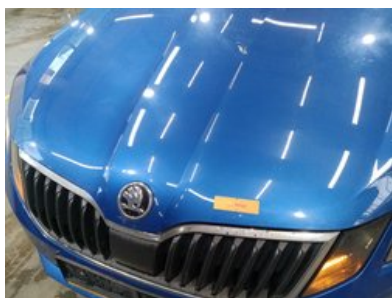
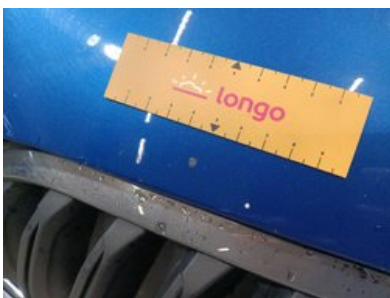
✓ **5. Передняя часть:** Капот - Визуальные Повреждения

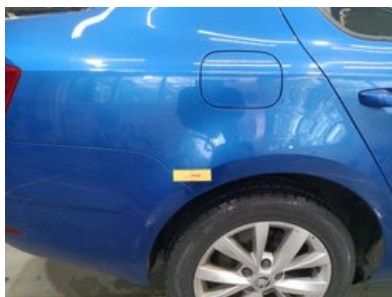
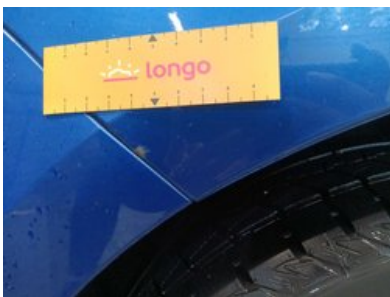
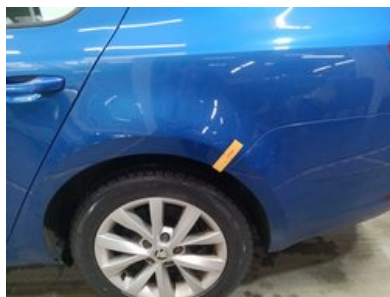
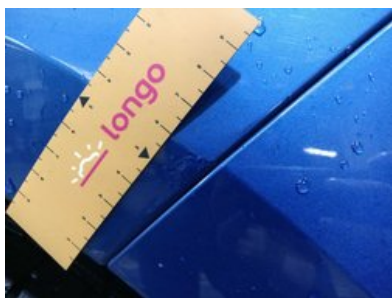
✓ **6. Боковая сторона:** Левая и Правая Сторона - Визуальные Повреждения и Царапины

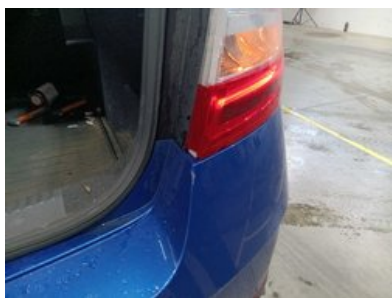
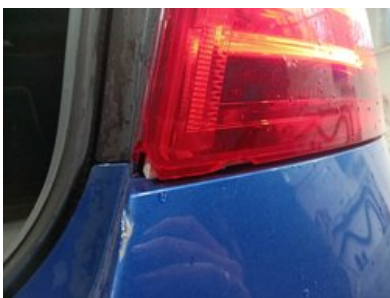
✓ **7. Освещение:** Задние фонари (Тормозные, противотуманные, поворотники) - Основное функционирование, повреждения и цвет

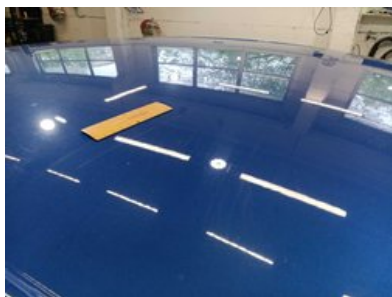
✓ **8. Прочее:** Крыша - Визуальные повреждения (например, от града)

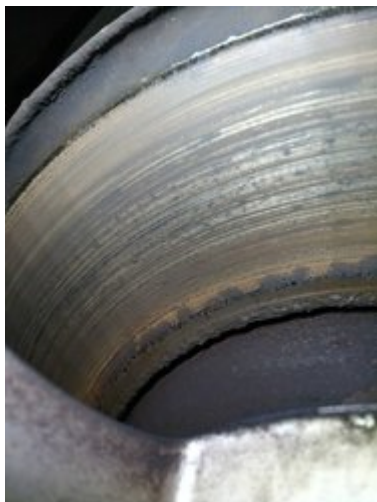
### ✓ 3. ДРУГОЕ: Передние Тормозные Диски с Колодками

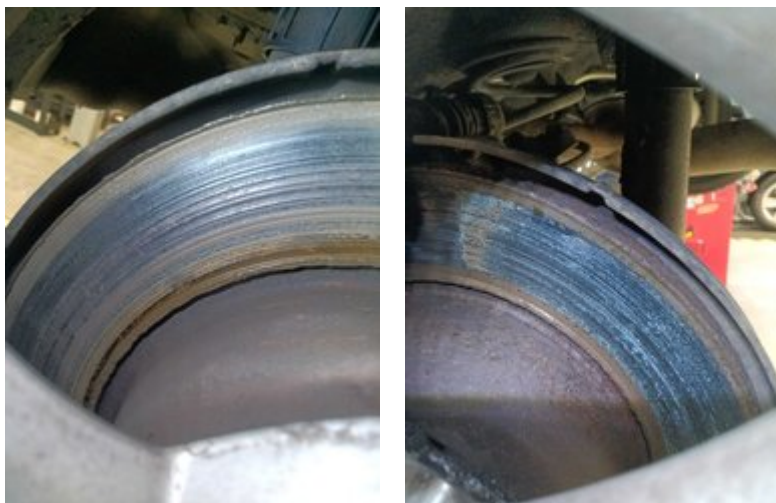
✓ **5. ДРУГОЕ:** Задние Тормозные Диски с Колодками
