# Отчёт о диагностике

## 2015 OPEL INSIGNIA Cosmo

# Отчёт о подготовке и ремонте

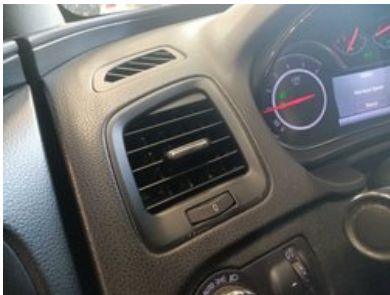
✓ 1. Передняя часть: Отделочные элементы - Состояние

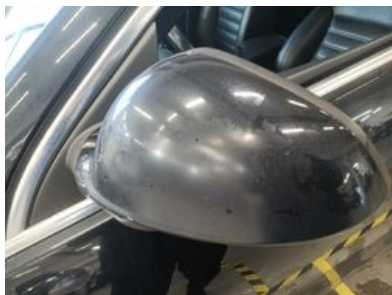
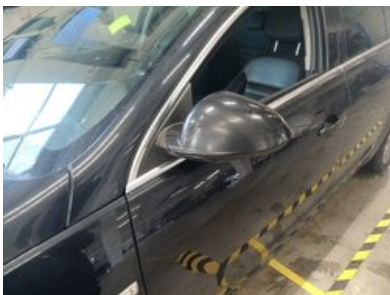
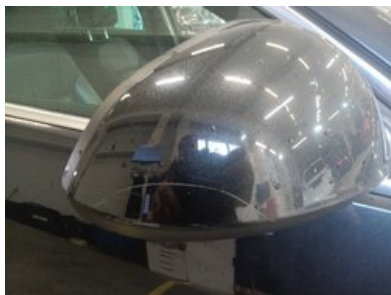
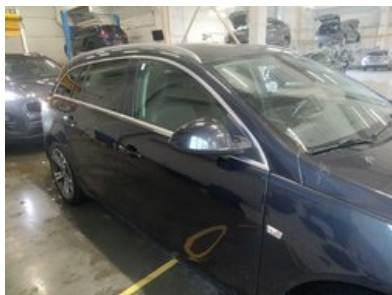
### ✓ 1. Боковая сторона: Наружные Зеркала - Целостность Зеркала и Крепление к Автомобилю

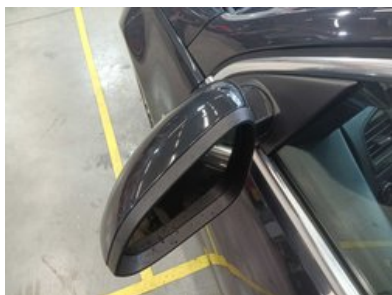
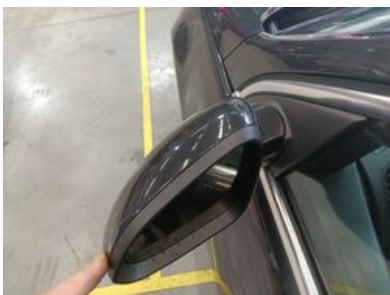
### ✓ 2. Боковая сторона: Наружные Зеркала - Целостность Зеркала и Крепление к Автомобилю

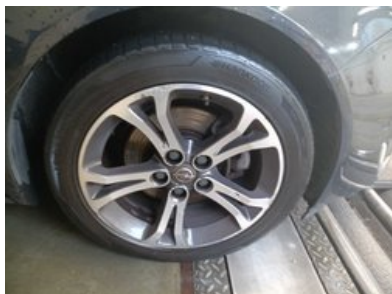
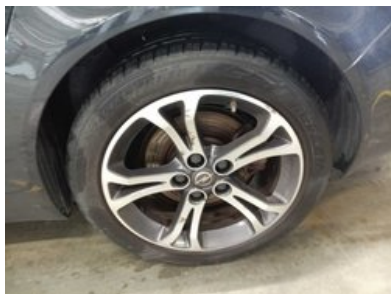
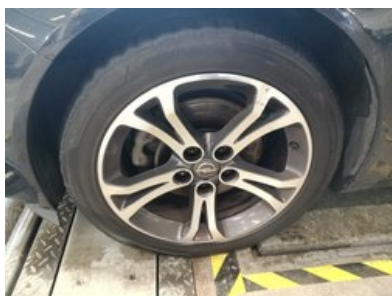
### ✓ 3. Боковая сторона: Колеса - Состояние

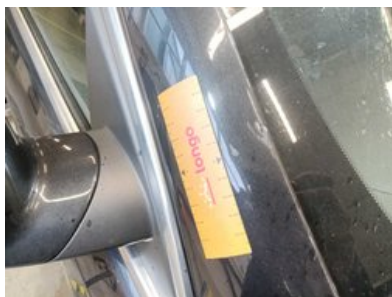
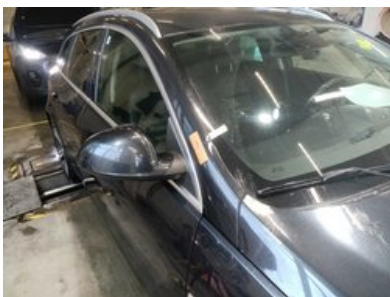
✓ **4. Боковая сторона:** Левая и Правая Сторона - Визуальные Повреждения и Царапины

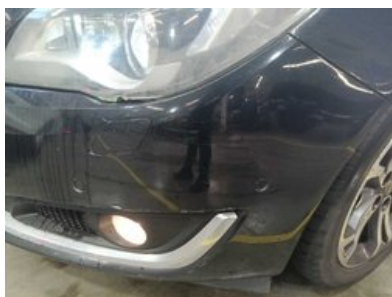
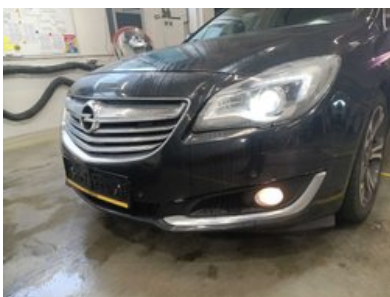
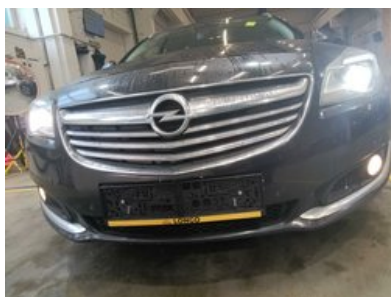
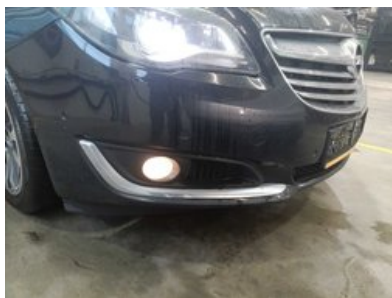
✓ **5. Передняя часть:** Передний Бампер - Состояние и Выравнивание

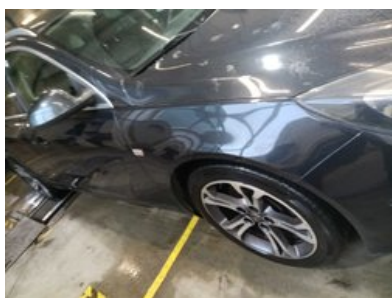
✓ **6. Прочее:** Дополнительные Работы по Полировке

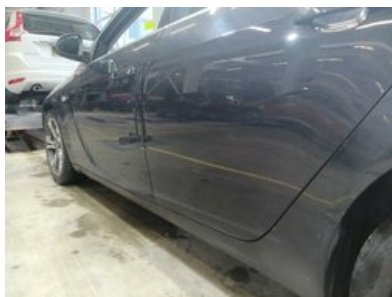
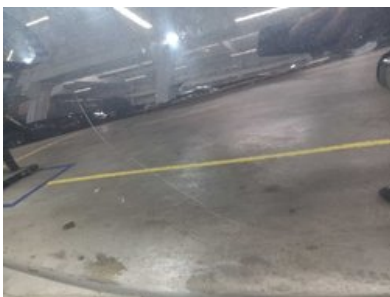
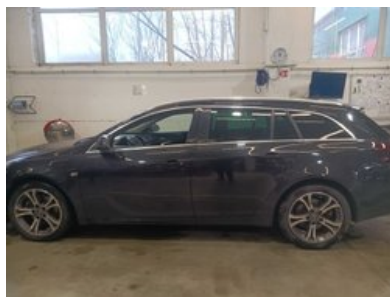
✔ **7. Прочее:** Дополнительные Работы по Полировке

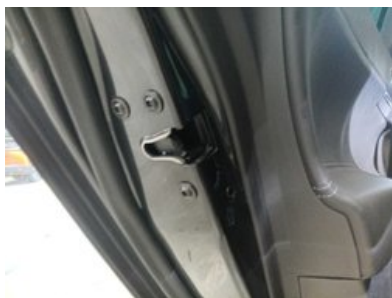
✔ **8. Прочее:** Механизмы Блокировки Дверей и Багажника Включая Лючок Топлива

- ✓ 1. Ремонт Передних Фар (Внешний)
- ✓ 2. Регулировка Фар
- ✓ 3. Вакуумирование/Заправка Системы
- ✓ 4. Заменить Замок Двери

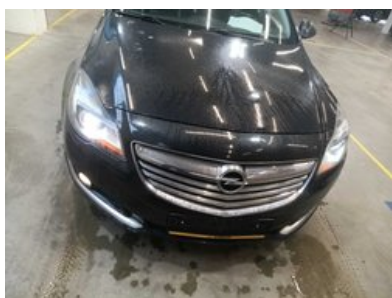
✔ **9. Освещение:** Лампочки

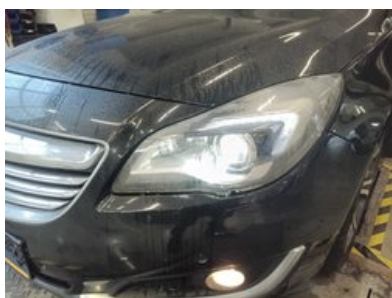
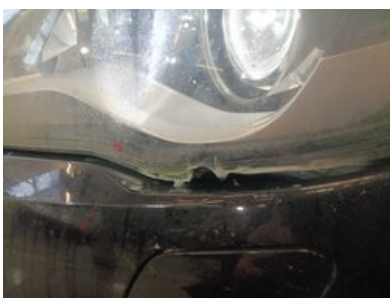
✔ **10. Освещение:** Передние Фары (Городской, Обычный, Полный Свет, Противотуманные, Поворотник) - Основная Работа, Повреждения и Цвет

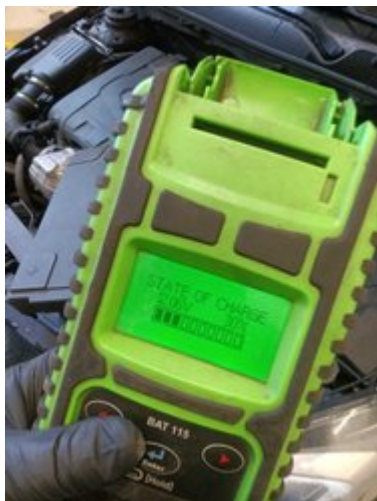
- ✓ **1. ДРУГОЕ:** Зарядить Аккумулятор

- ✓ 1. Втулки Нижнего Рычага Подвески (Обе)
- ✓ 2. Верхний Рычаг Подвески (Оба)
- ✓ 3. Регенерация/Очистка Фильтра DPF
- ✓ 4. Задний Тормозной Диск (Оба)
- ✓ 5. Замена Масла и Фильтра Двигателя
- ✓ 6. Зарядить Аккумулятор
- ✓ 7. Узел стойки (обе)

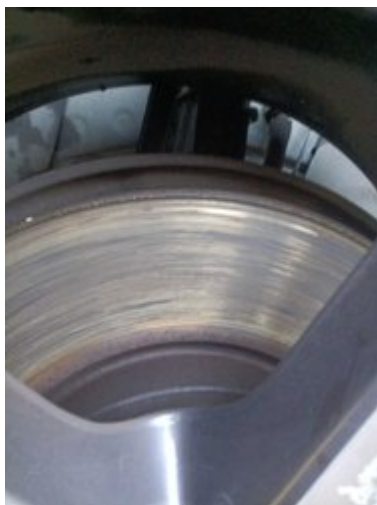
- 
- ✓ **4. ТОРМОЗА:** Передние Тормозные Диски Оба

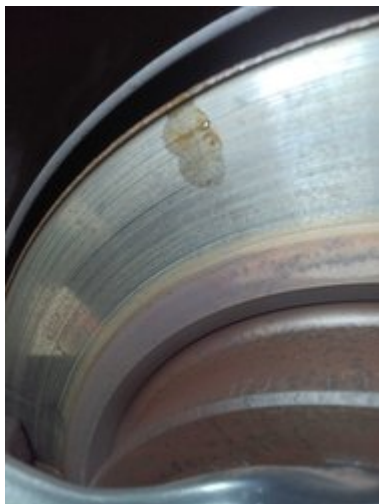
✓ **5. ТОРМОЗА:** Задний Тормозной Диск (Оба)

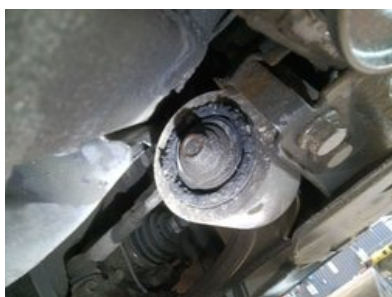
✓ **6. ПОДВЕСКА:** Сайлентблоки Нижнего Рычага Подвески Обе

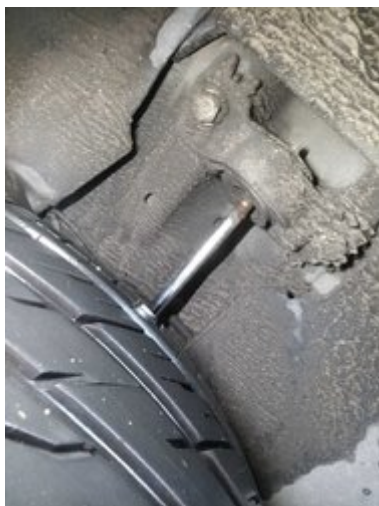
✓ **7. ПОДВЕСКА:** Пыльник Амортизатора Обе Стороны

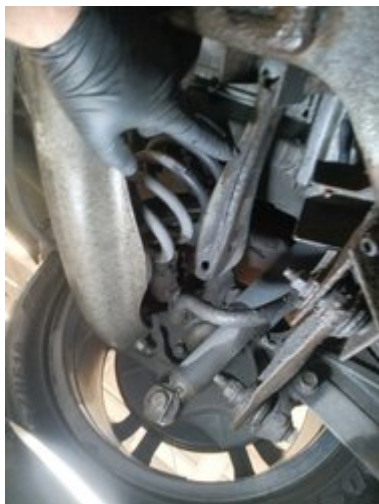
✓ **8. ПОДВЕСКА:** Верхний Рычаг Подвески Обе

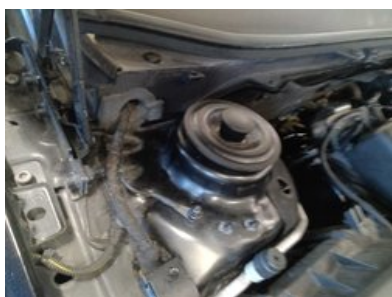
✓ **9. ПОДВЕСКА:** Узел стойки амортизатора (оба)

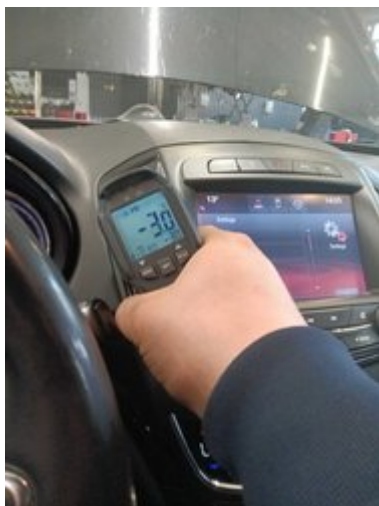
✓ **10. КОНДИЦИОНИРОВАНИЕ И ОТОПЛЕНИЕ:** Вакуумирование/Заправка Системы
