# Отчёт о диагностике

## 2018 SKODA OCTAVIA Ambition

### Детали диагностики

### Сводка выявленных неисправностей

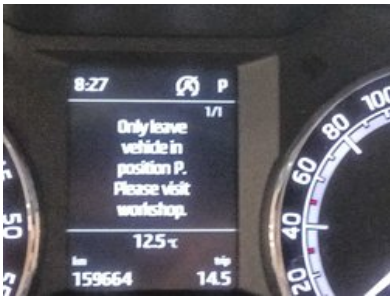
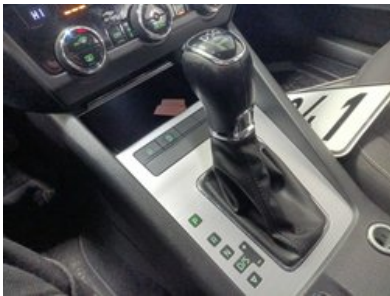
✔ 1. **Внутри:** Аксессуары - Работоспособность и Состояние

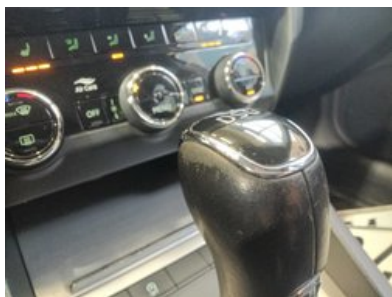
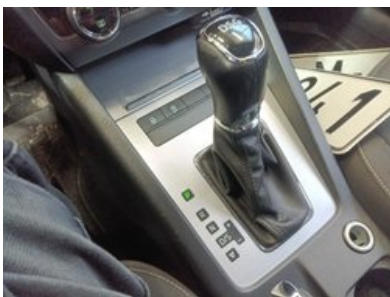
✓ **2. Внутри:** Чехол Рычага КПП и Ручка Переключения Передач - Состояние

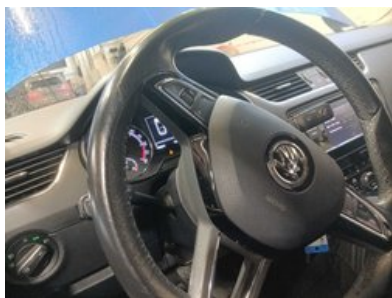
✓ **3. Передняя часть:** Рулевое колесо - Состояние

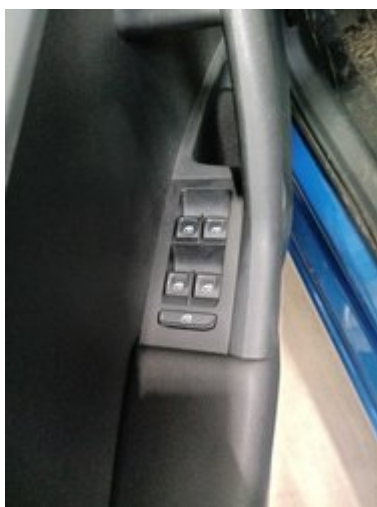
✓ **4. Двери:** Работа Электростеклоподъемников - Все Окна

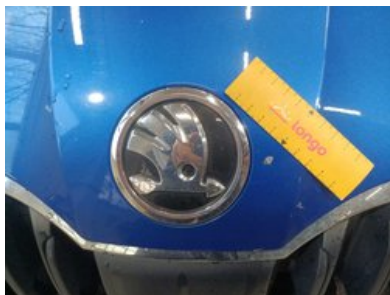
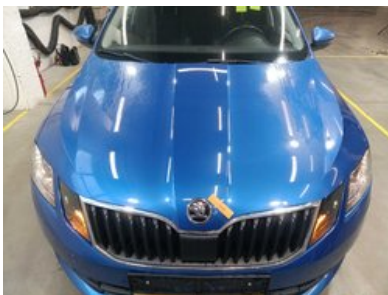
### ✓ 1. Передняя часть: Капот - Визуальные Повреждения

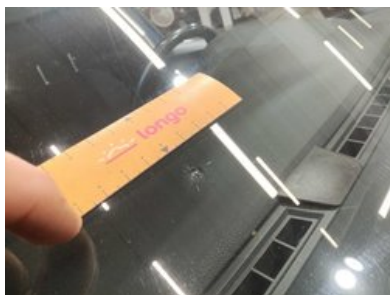
### ✓ 2. Передняя часть: Целостность ветрового стекла - Без повреждений, исключая техосмотр

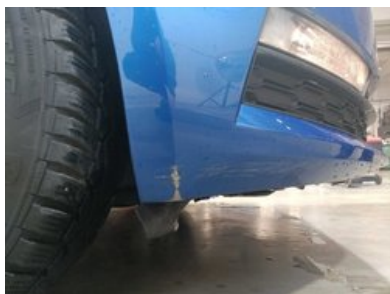
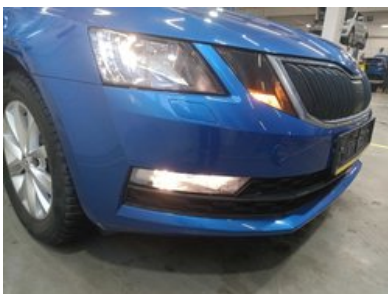
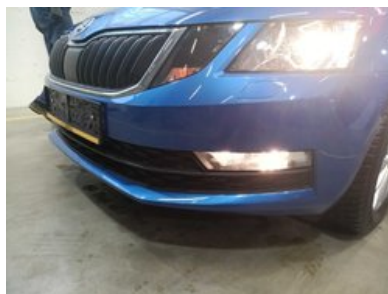
### ✓ 3. Передняя часть: Передний Бампер - Состояние и Выравнивание

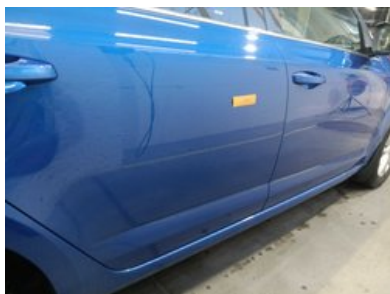
### ✓ 4. Боковая сторона: Левая и Правая Сторона - Визуальные Повреждения и Царапины

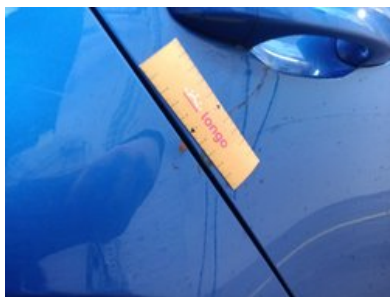
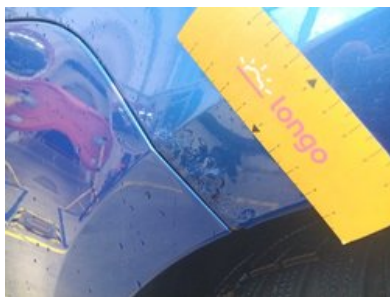
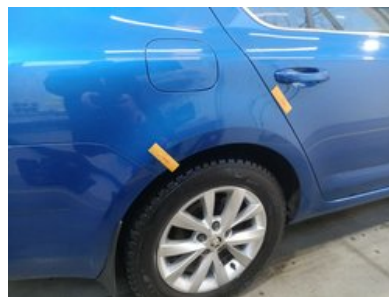
✓ **5. Боковая сторона:** Левая и Правая Сторона - Визуальные Повреждения и Царапины

- ✓ 1. Покраска Заднего Крыла
- ✓ 2. Покраска Порога

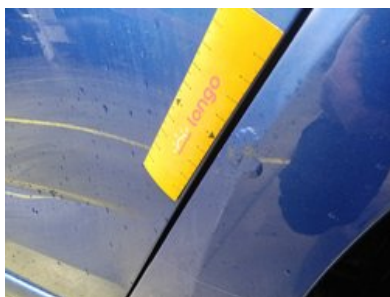
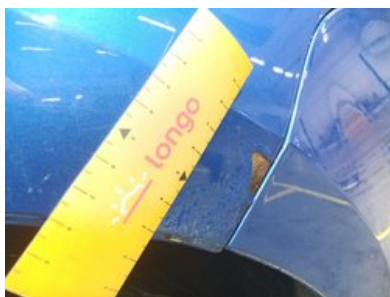
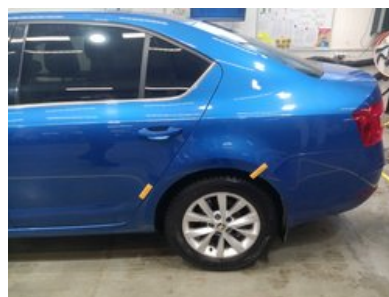
✓ **6. Боковая сторона:** Левая и Правая Сторона - Визуальные Повреждения и Царапины

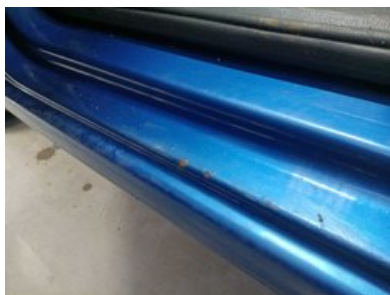
✓ **8. Боковая сторона:** Левая и Правая Сторона - Визуальные Повреждения и Царапины

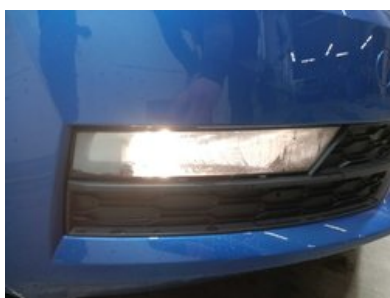
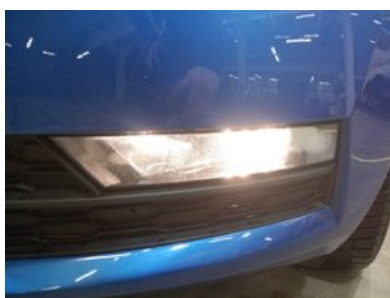
✓ **9. Освещение:** Передние Фары (Городской, Обычный, Полный Свет, Противотуманные, Поворотник) - Основная Работа, Повреждения и Цвет

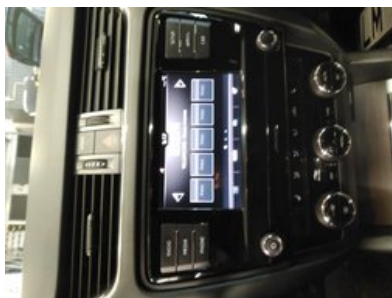
✓ **11. Прочее:** Звуковые Признаки (Болтающиеся Детали, Дребезжание и т.д.)

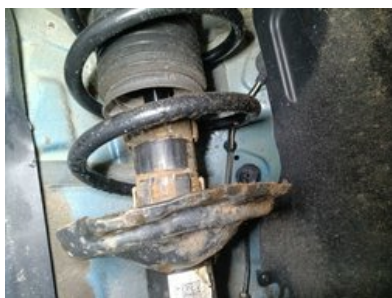
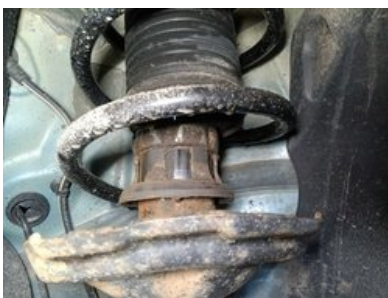
✓ **2. ПОДВЕСКА:** Амортизаторы (Пара)

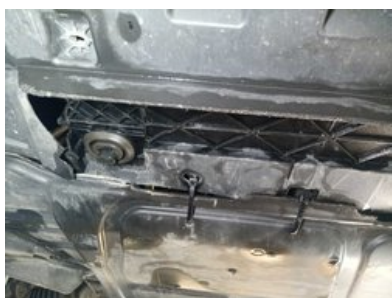
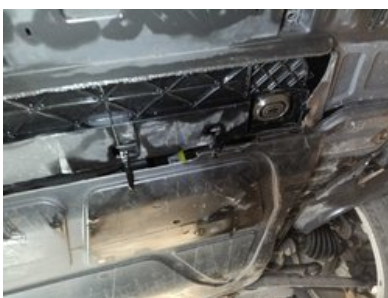
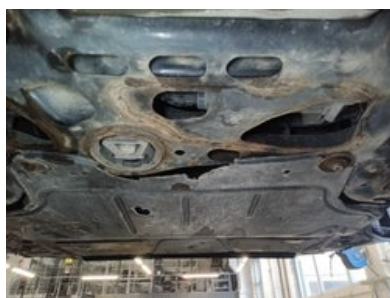
✓ **3. ДВИГАТЕЛЬ:** Нижняя Защита Двигателя

- ✓ 1. Нижняя Защита Двигателя
- ✓ 2. Ремень привода вспомогательных агрегатов
- ✓ 3. Зарядить Аккумулятор

- 1. AdBlue 10L
- 2. Ремень Генератора (1987946051)
- 3. Крышка двигателя (PVW60022A)

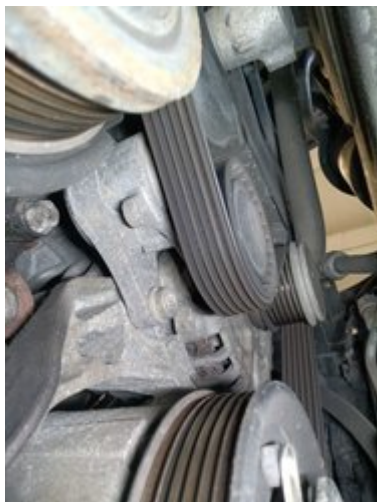
✓ **4. ДВИГАТЕЛЬ:** Ремень Привода Вспомогательных Агрегатов

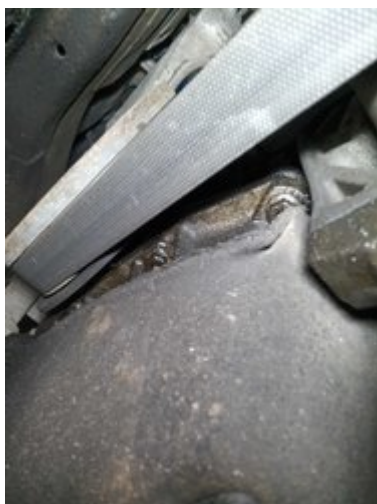
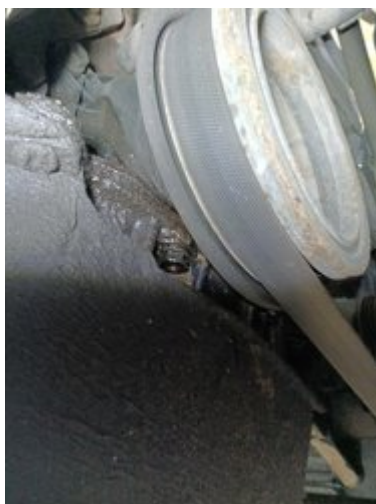
✓ **5. ДВИГАТЕЛЬ:** Передний Сальник Коленвала

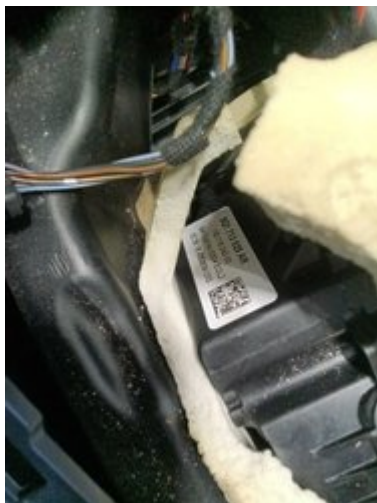
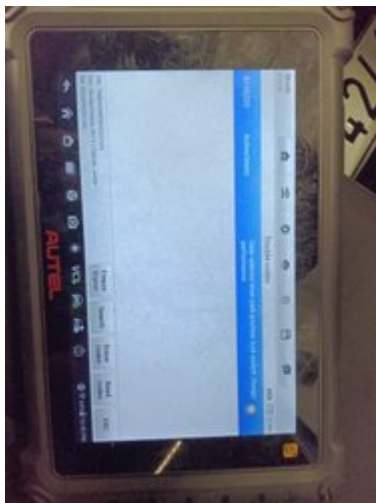
✓ **6. МЕХАНИЧЕСКАЯ КОРОБКА ПЕРЕДАЧ:** Селектор Передач
