# Отчёт о диагностике

## 2015 OPEL MOKKA Active

### Детали диагностики

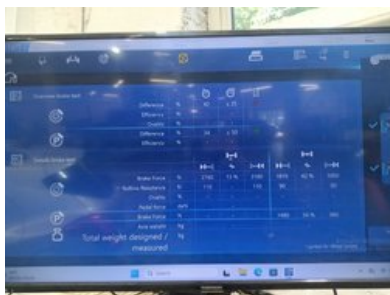
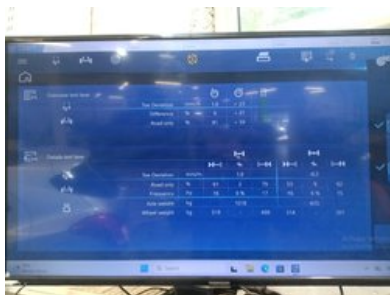
### ✓ 2. Результаты Тестовой Линии Тормозов

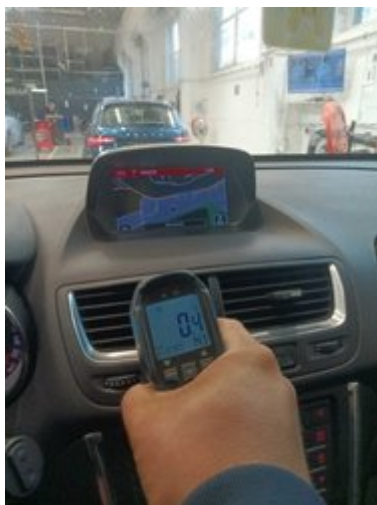
### ✓ 3. Измерение Кондиционирования Воздуха
