# Отчёт о диагностике

## 2014 OPEL ZAFIRA TOURER Business+

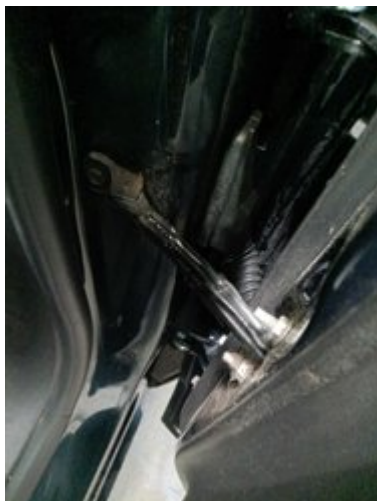
### ✓ 1. Двери: Все Четыре Двери - Открывание, Закрывание и Работа Ручек

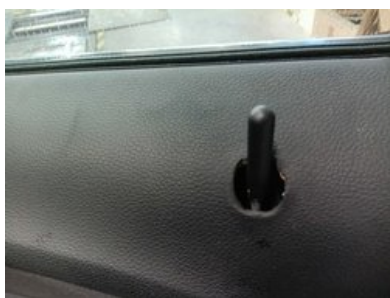
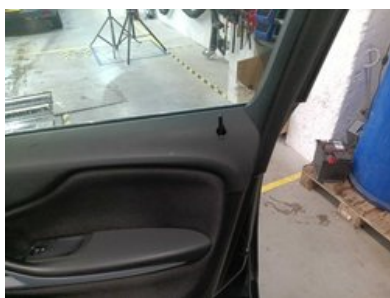
### ✓ 2. Двери: Отделочные элементы - Состояние

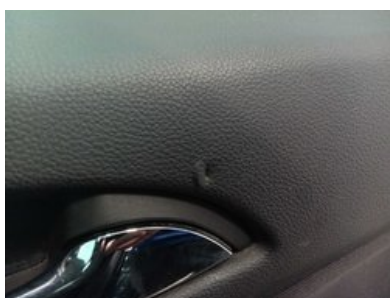
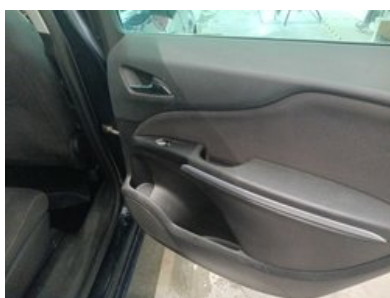
### ✓ 3. Двери: Отделочные элементы - Состояние

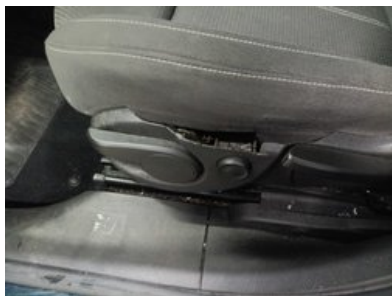
✓ **4. Сиденья:** Все Сиденья - Состояние

- ✓ 1. Заменить Боковой Пластик Сиденья
- ✓ 2. Отсутствует Крышка Кнопки Замка, Правая Сторона Спереди
- ✓ 3. Ремонт Рукоятки Стояночного Тормоза

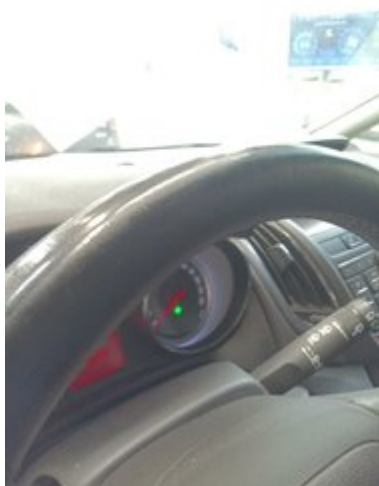
✓ **5. Передняя часть:** Рулевое колесо - Состояние

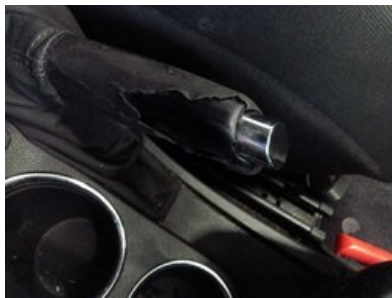
✓ **6. Внутри:** Отделочные элементы - Состояние

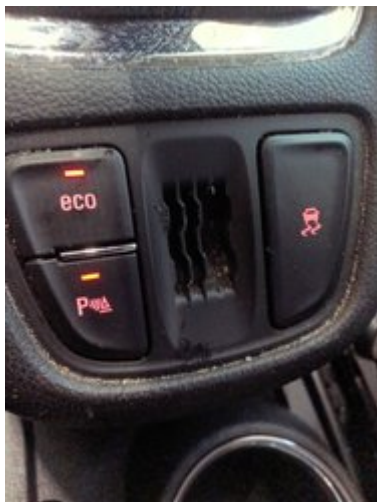
✓ **7. Внутри:** Отделочные элементы - Состояние

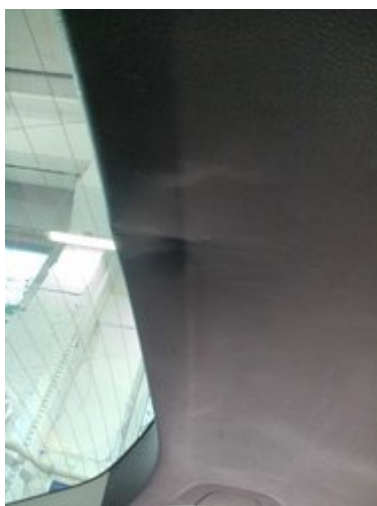
✓ **8. Внутри:** Отделочные элементы - Состояние

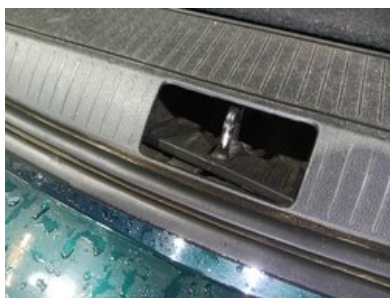
✓ **9. Внутри:** Отделочные элементы - Состояние

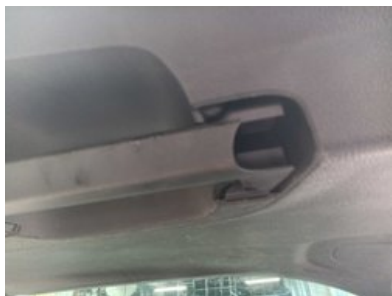
✓ **10. Внутри:** Отделочные элементы - Состояние

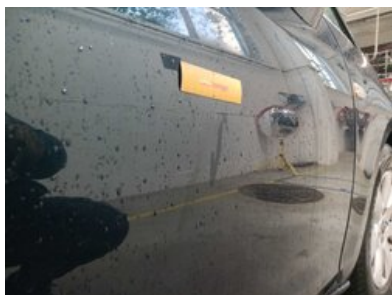
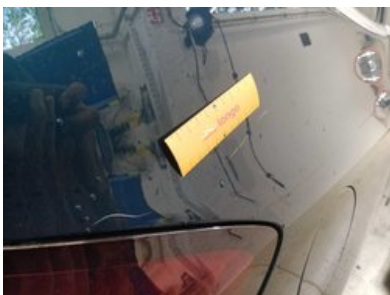
✓ **1. Прочее:** Дополнительные Работы по Полировке

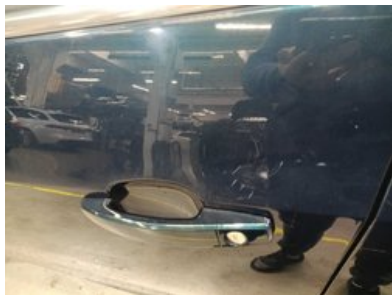
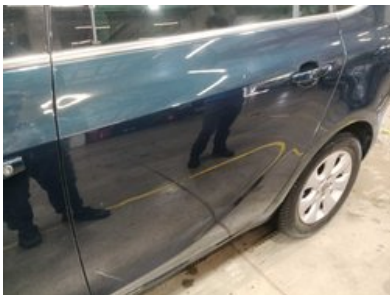
✓ **2. Прочее:** Дополнительные Работы по Полировке

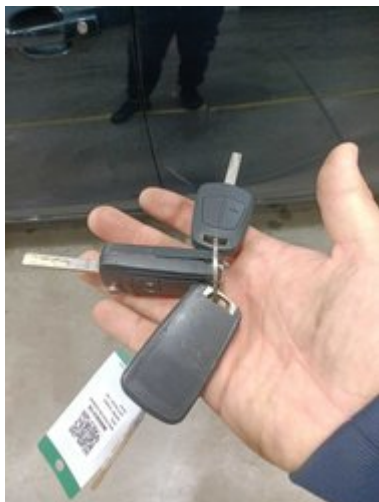
✓ **3. Прочее:** Механизмы Блокировки Дверей и Багажника Включая Лючок Топлива

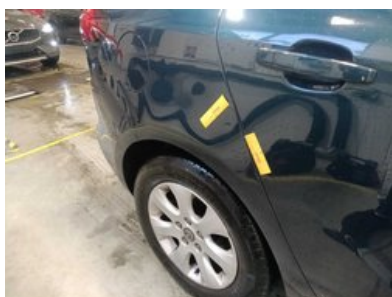
✓ **4. Боковая сторона:** Левая и Правая Сторона - Визуальные Повреждения и Царапины

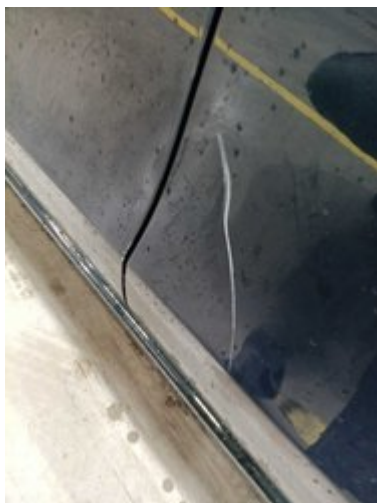
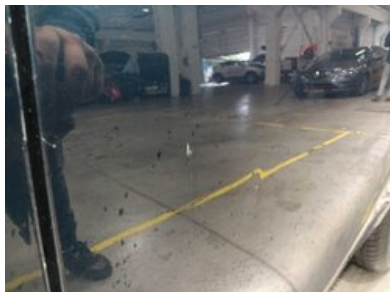
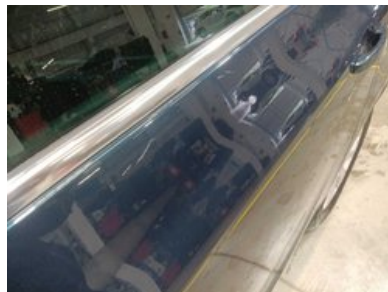
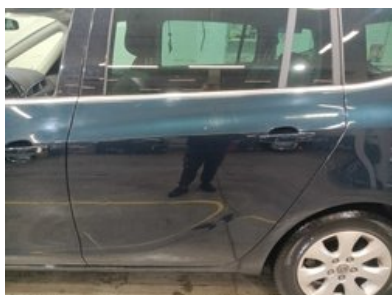
✓ **5. Боковая сторона:** Левая и Правая Сторона - Визуальные Повреждения и Царапины

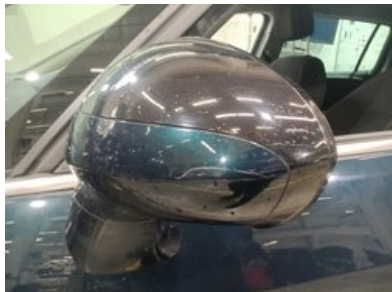
✓ **6. Боковая сторона:** Наружные Зеркала - Целостность Зеркала и Крепление к Автомобилю

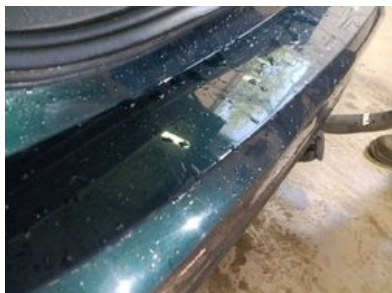
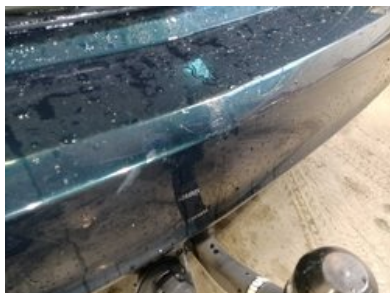
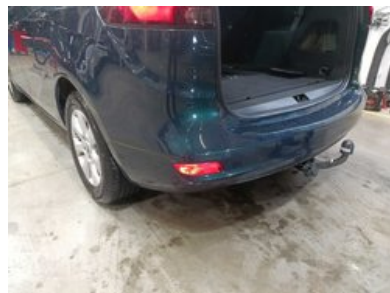
✓ **7. Задняя часть:** Задний бампер - Состояние и выравнивание

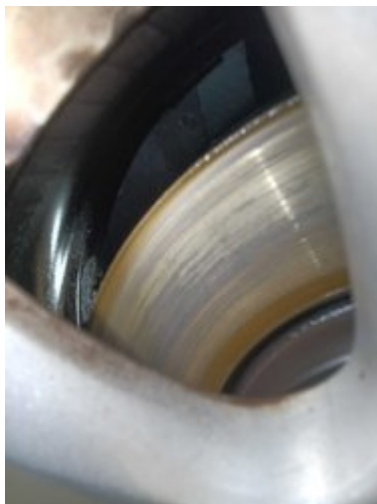
✓ **3. ТОРМОЗА:** Передние Тормозные Диски Оба

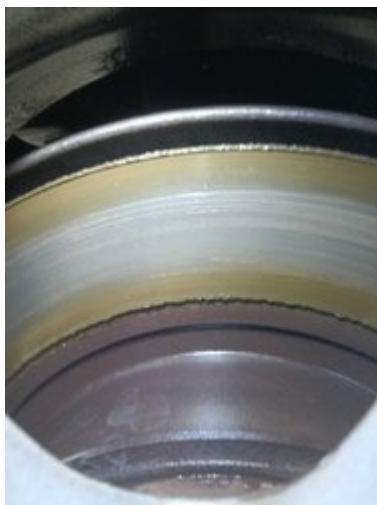
✓ **4. ТОРМОЗА:** Задний Тормозной Диск (Оба)
