# Отчёт о диагностике

## 2023 OPEL INSIGNIA Elegance

### Детали диагностики

### Сводка выявленных неисправностей

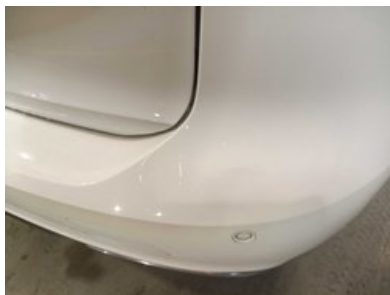
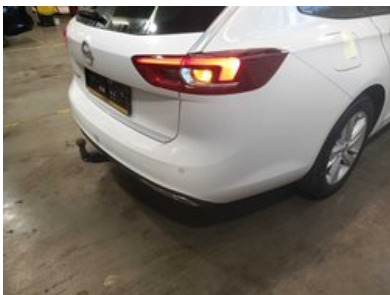
✔ **1. Задняя часть:** Задний бампер - Состояние и выравнивание
