# Отчёт о диагностике

## 2017 PEUGEOT 2008 Allure

### Детали диагностики

### Сводка выявленных неисправностей

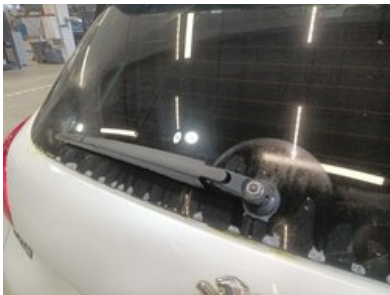
- ✔ **1. Передняя часть:** Резина и Рычаг Стеклоочистителя (Передний и Задний) - Состояние

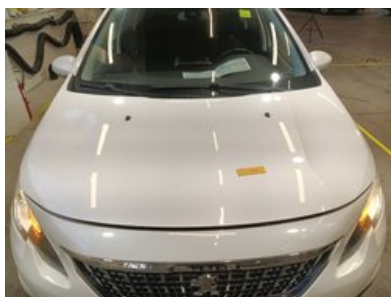
- ✓ **5. Передняя часть:** Капот - Визуальные Повреждения
