# Отчёт о диагностике

## 2021 PEUGEOT 2008 Active

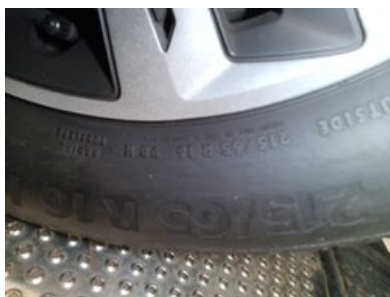
✓ **5. ДРУГОЕ:** Заменить Шины
