# Отчёт о диагностике

## 2017 TOYOTA AVENSIS None

### Детали диагностики

### Сводка выявленных неисправностей

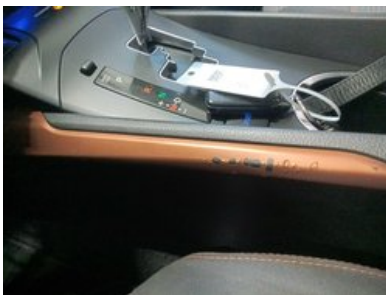
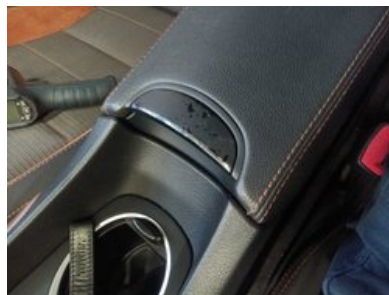
✔ **1. Внутри:** Отделочные элементы - Состояние

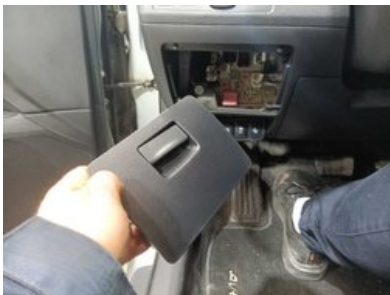
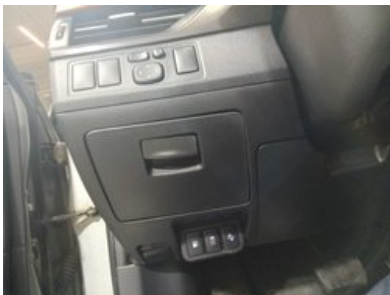
✓ **2. Передняя часть:** Отделочные элементы - Состояние

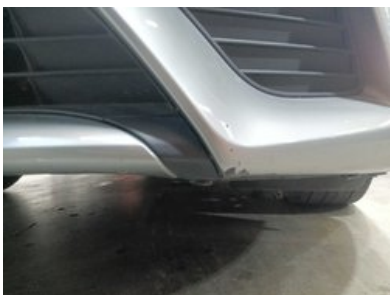
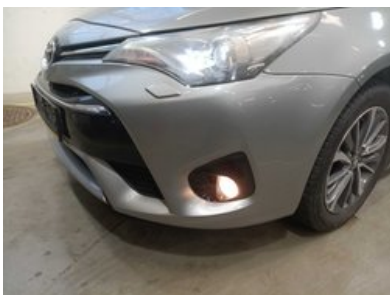
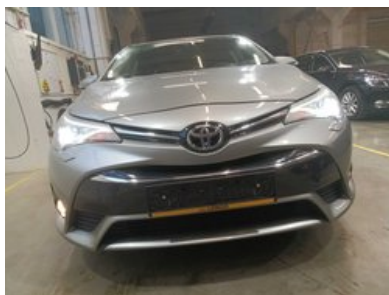
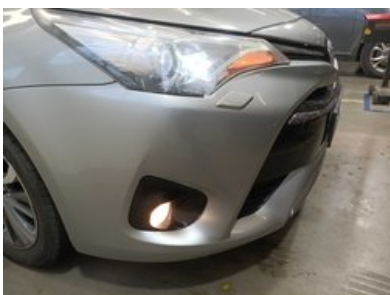
✓ **1. Передняя часть:** Передний Бампер - Состояние и Выравнивание

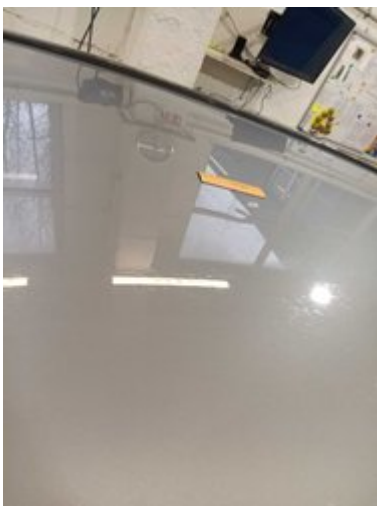
✓ **2. Прочее:** Крыша - Визуальные повреждения (например, от града)

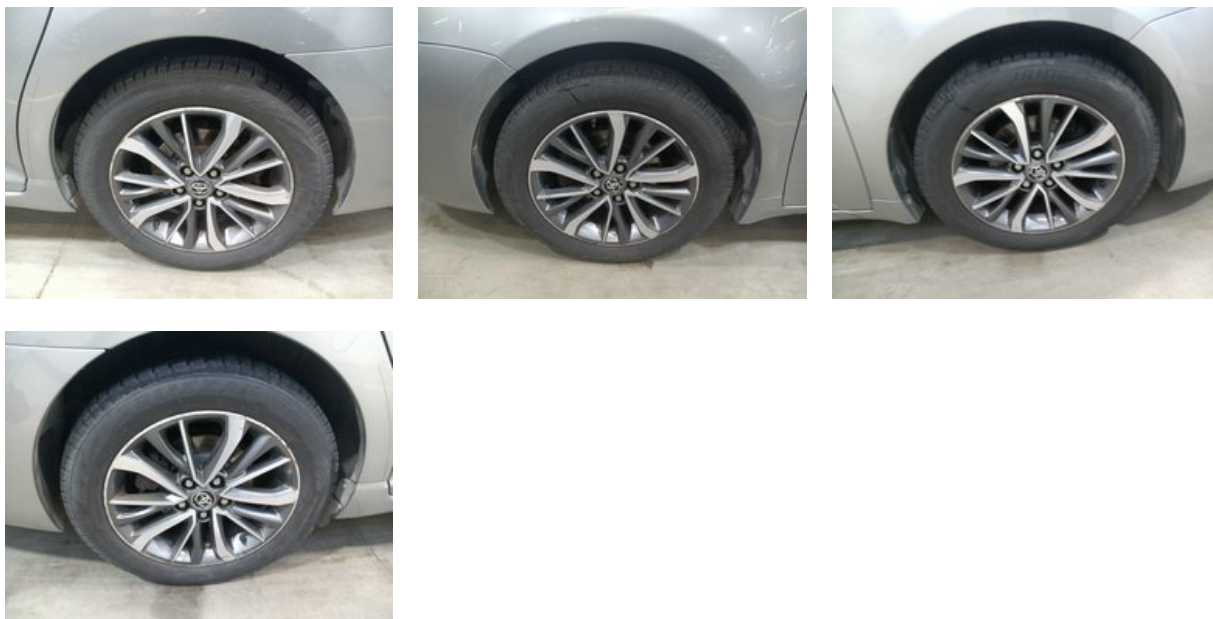
✔ **3. Боковая сторона:** Колеса - Состояние

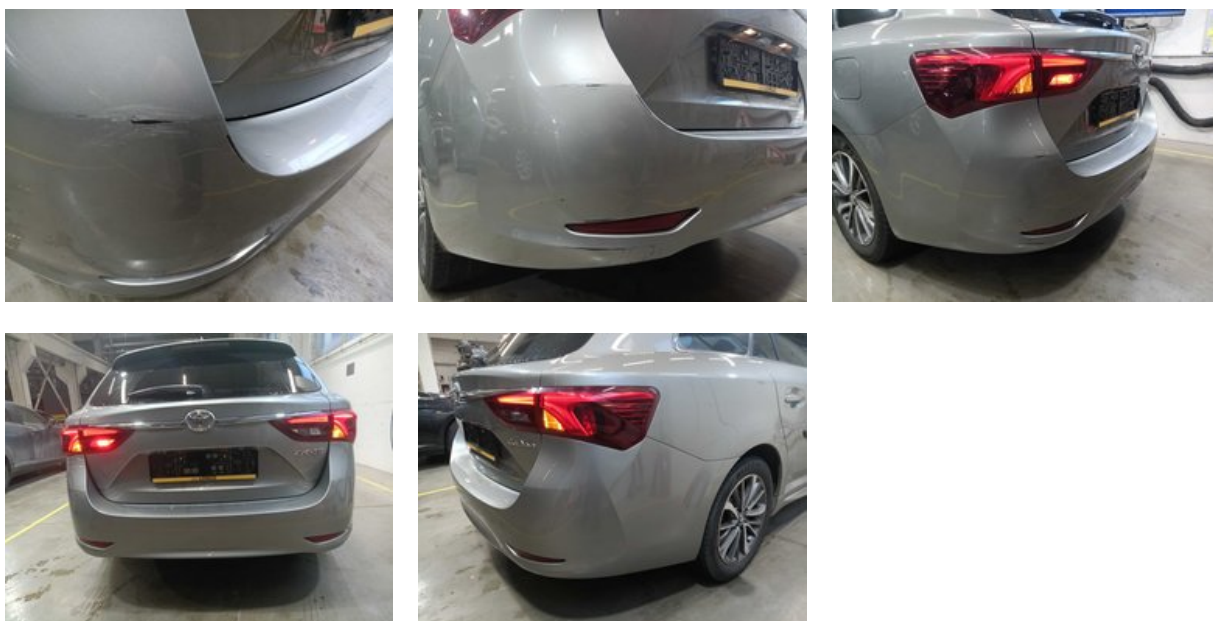
✔ **4. Задняя часть:** Задний бампер - Состояние и выравнивание

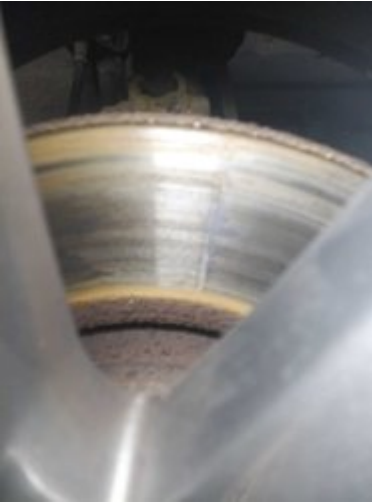
✓ **2. ТОРМОЗА:** Передние Тормозные Диски Оба

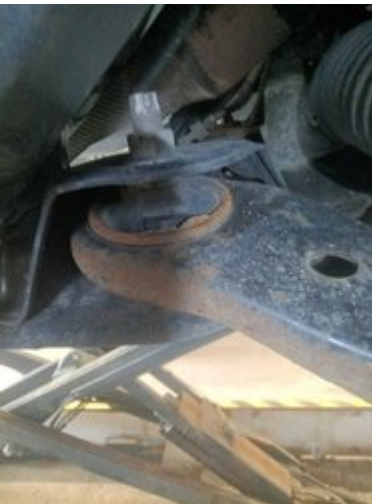
✓ **3. ПОДВЕСКА:** Нижний Рычаг Подвески Обе

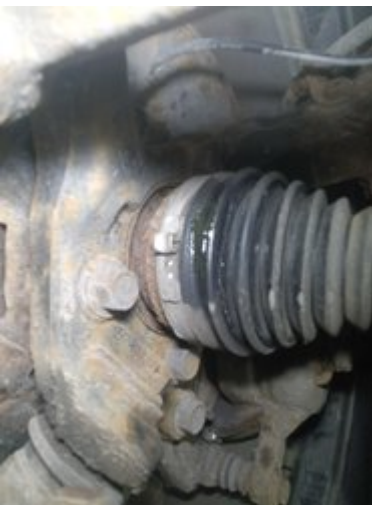
✓ **4. ГЛАВНАЯ ПЕРЕДАЧА, ВАЛ И ОСИ:** Приводной Вал - Левый

- ✓ 1. Приводный Вал - Левый
- ✓ 2. Замена Масла и Фильтра Двигателя
- ✓ 3. Аккумулятор
- ✓ 4. Левый Приводной Вал

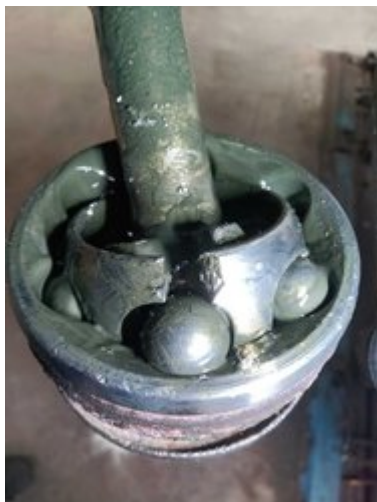
✓ **5. ГЛАВНАЯ ПЕРЕДАЧА, ВАЛ И ОСИ:** Приводной Вал Левый

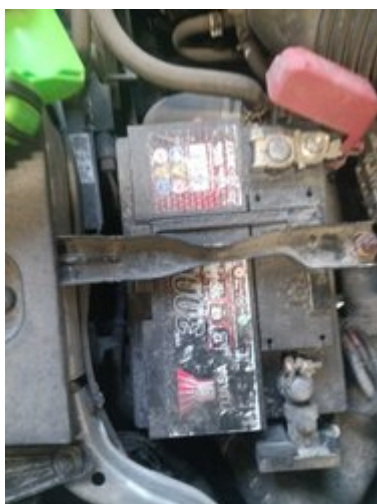
✓ **6. ОБЩАЯ ЭЛЕКТРИКА:** Аккумулятор
