# Отчёт о диагностике

## 2022 PEUGEOT 2008 Allure

В ходе комплексной диагностики, проведённой Longo, 8 неисправности были выявлены в транспортном средстве.

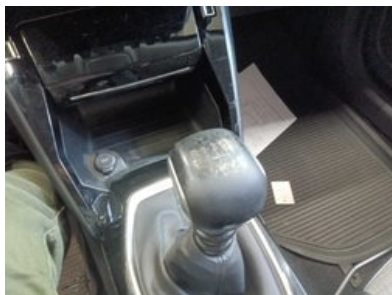
- ✓ **1. Внутри:** Чехол Рычага КПП и Ручка Переключения Передач - Состояние

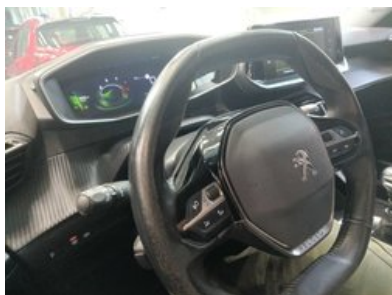
- ✓ **2. Передняя часть:** Рулевое колесо - Состояние

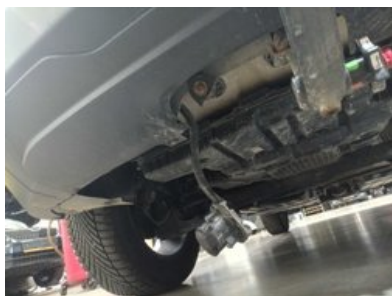
- ✓ **1. Задняя часть:** Фаркоп (Крепление, механизм снятия, разъем внешнего освещения, толщина разъема)

- ✓ 1. Ремонт Держателя Разъема

- 1. AdBlue 3L
- 2. Моторное Масло 4L
- 3. Масляный Фильтр (OE667/6)
- 4. Прокладка Поддона (834.823)
- 5. Кронштейн Фаркопа (ORIS026-244)

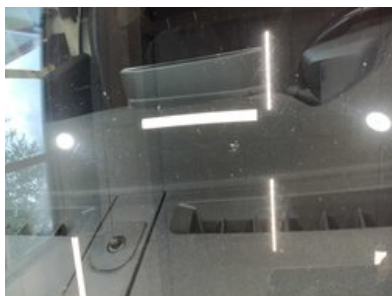
- ✓ **2. Передняя часть:** Целостность ветрового стекла - Без повреждений, исключающих техосмотр
