# Отчёт о диагностике

## 2018 OPEL MOKKA X Innovation

Проверено сертифицированной диагностикой Longo Shared Service: Domantas V., Arnas S., Ugne D.

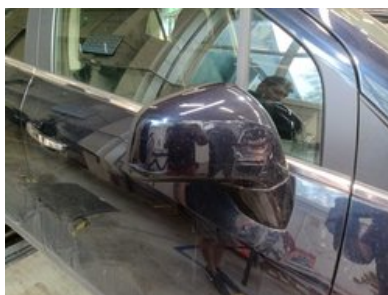
- ✓ **1. Боковая сторона:** Наружные Зеркала - Целостность Зеркала и Крепление к Автомобилю

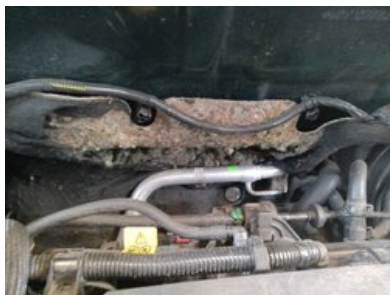
- ✓ **1. ДВИГАТЕЛЬ:** Перегородка Моторного Отсека
