# Отчёт о диагностике

## 2019 OPEL Crossland X Innovation

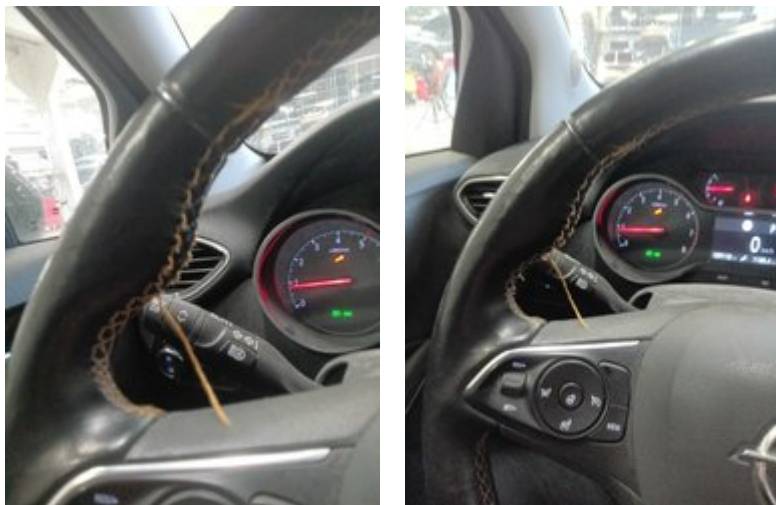
### ✓ 1. Передняя часть: Рулевое колесо - Состояние

- ✓ 1. Зашить Руль

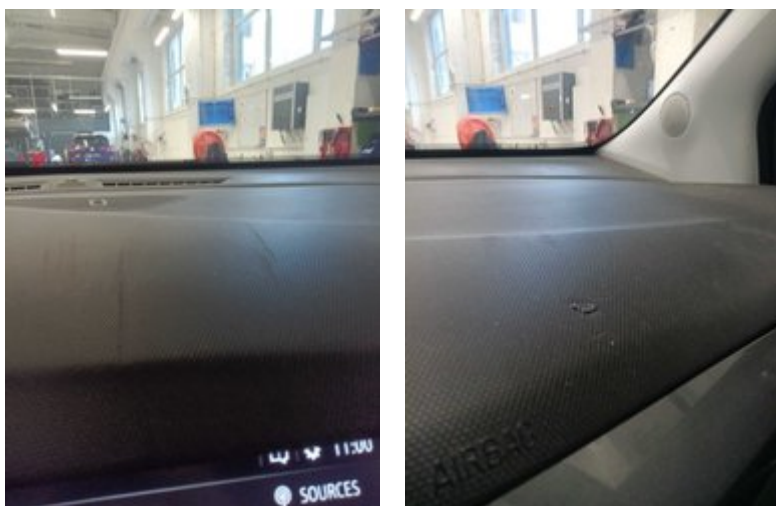
### ✓ 2. Передняя часть: Приборная Панель - Состояние и Работа Кнопок

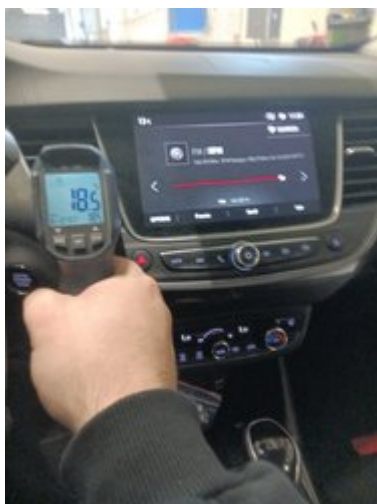
### ✓ 3. Операция: Система Кондиционирования - Работоспособность

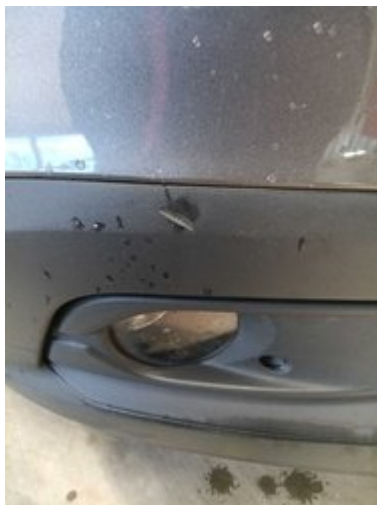
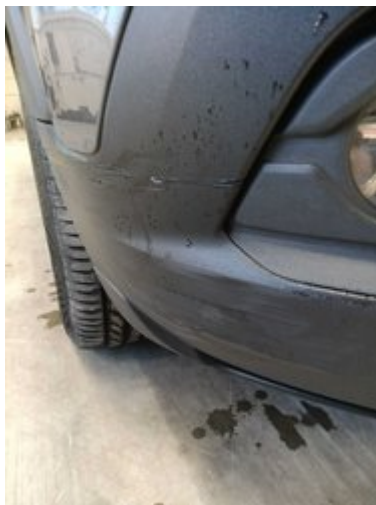
✓ **1. Передняя часть:** Передний Бампер - Состояние и Выравнивание

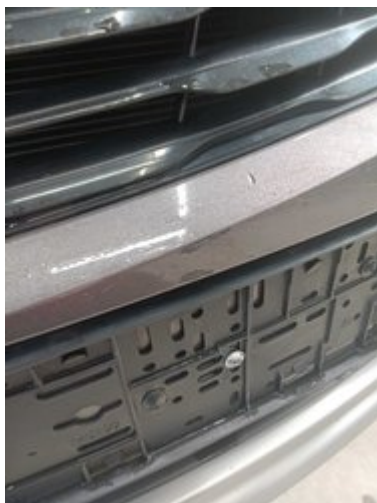
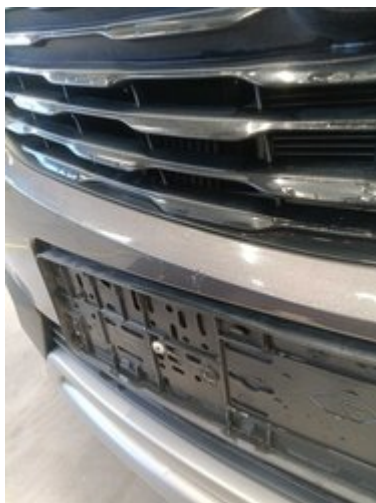
✓ **3. Передняя часть:** Передний Бампер - Состояние и Выравнивание

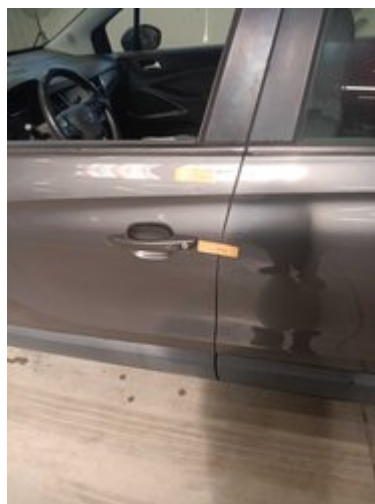
✓ **8. Боковая сторона:** Левая и Правая Сторона - Визуальные Повреждения и Царапины
