# Отчёт о диагностике

## 2013 KIA CARENS First Edition

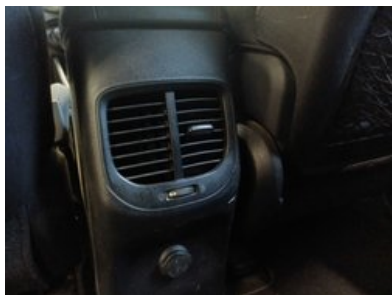
### ✓ 1. Внутри: Отделочные элементы - Состояние

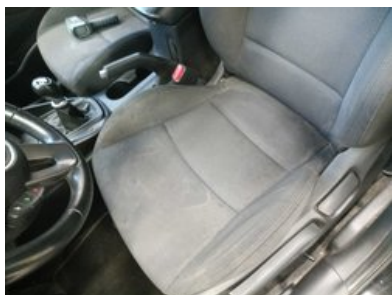
### ✓ 2. Внутри: Дополнительные Работы по Очистке

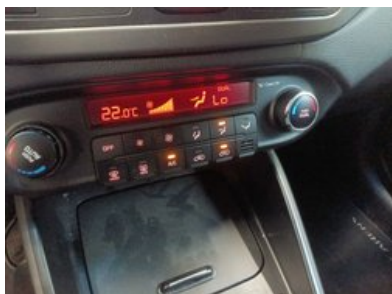
### ✓ 3. Операция: Система Отопления - Функционирование

- ✓ 1. Угол Бампера
- ✓ 2. Заменить Систему Отопления

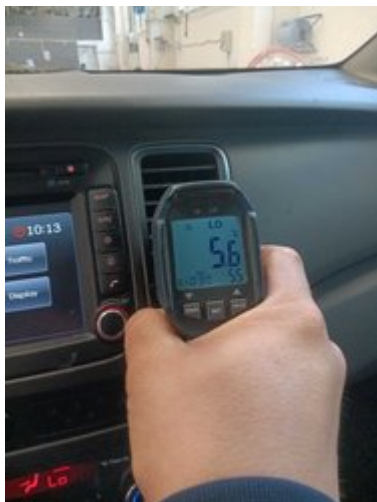
✓ **4. Операция:** Система Кондиционирования - Работоспособность

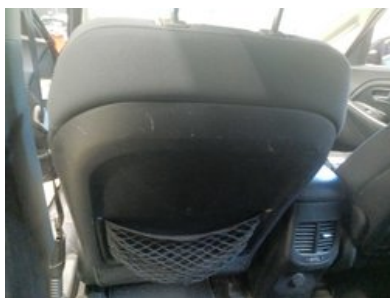
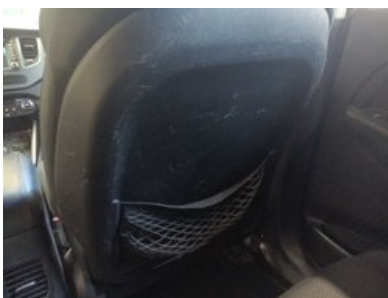
✓ **5. Сиденья:** Все Сиденья - Состояние

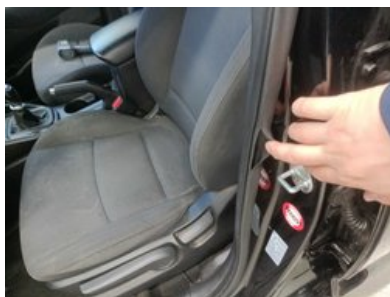
✓ **6. Двери:** Резиновые Уплотнители Дверей

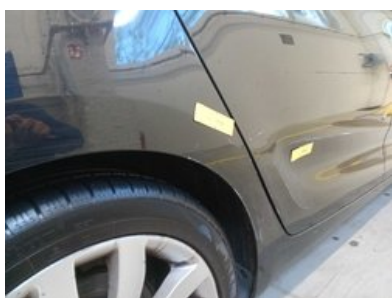
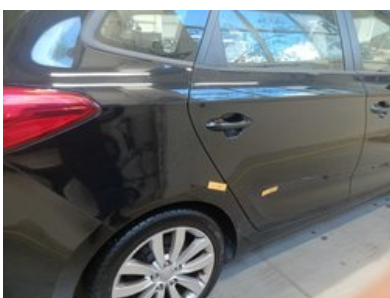
✓ **1. Боковая сторона:** Левая и Правая Сторона - Визуальные Повреждения и Царапины

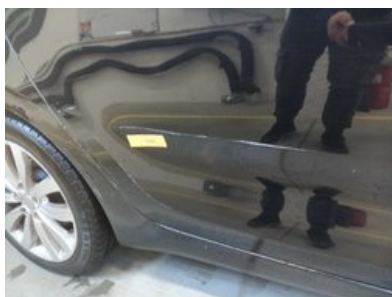
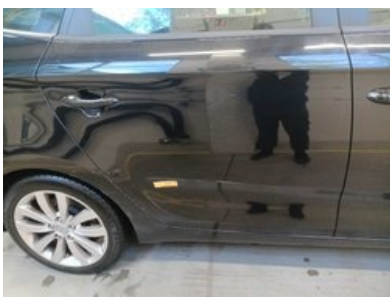
✓ **2. Боковая сторона:** Левая и Правая Сторона - Визуальные Повреждения и Царапины

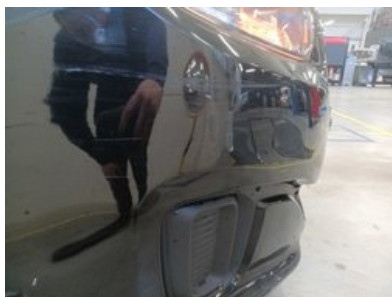
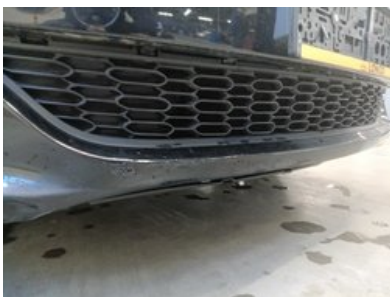
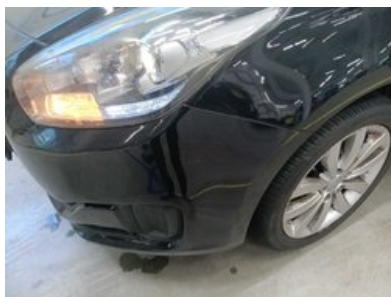
✓ **3. Передняя часть:** Передний Бампер - Состояние и Выравнивание

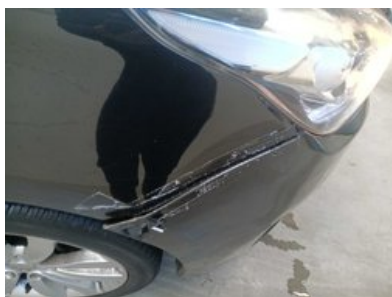
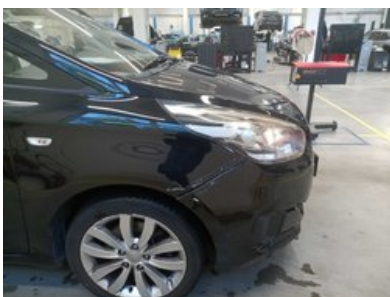
✓ **4. Передняя часть:** Передний Бампер - Состояние и Выравнивание

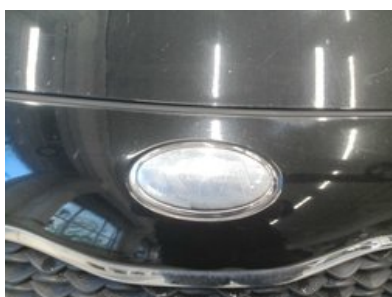
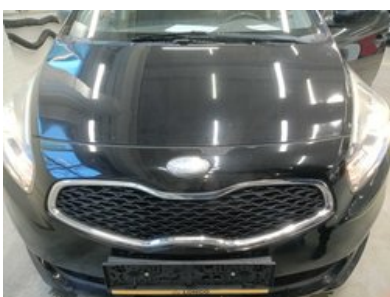
✓ **5. Передняя часть:** Капот - Визуальные Повреждения

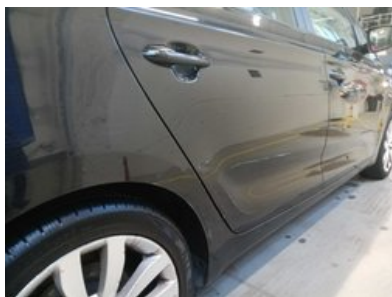
✓ **6. Прочее:** Дополнительные Работы по Полировке

- ✓ 1. Мойка кузова
- ✓ 2. Полная глубокая чистка салона с использованием только гипоаллергенных средств
- ✓ 3. Полировка кузова после чистки

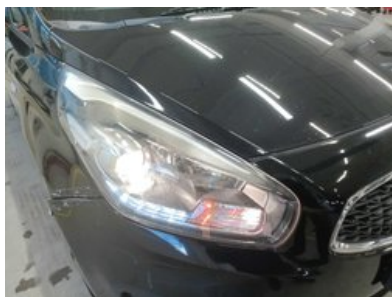
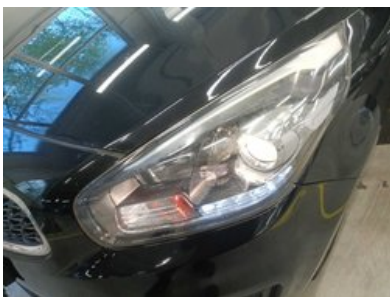
✓ **7. Прочее:** Дополнительные Работы по Полировке

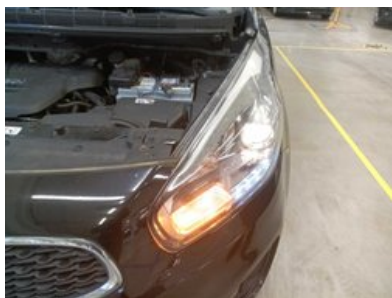
✓ **8. Освещение:** Лампочки

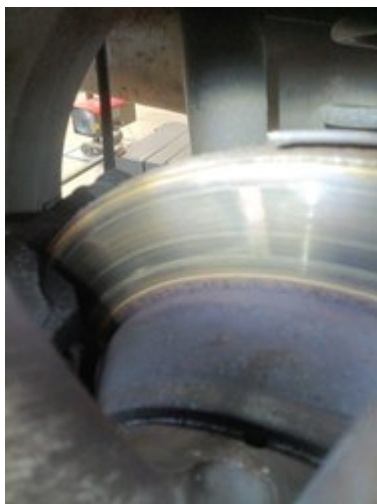
✓ **3. ТОРМОЗА:** Задний Тормозной Диск (Оба)

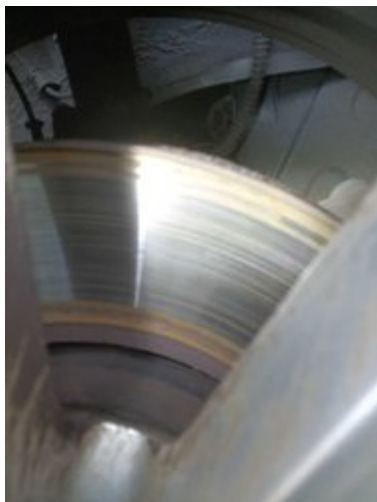
✓ **4. ТОРМОЗА:** Передние Тормозные Диски Оба

- ✓ 1. Стойка Стабилизатора - Наружная (Обе)
- ✓ 2. Передние Тормозные Диски (Оба)
- ✓ 3. Узел стойки (обе)
- ✓ 4. Замена Масла и Фильтра Двигателя
- ✓ 5. Зарядить Аккумулятор

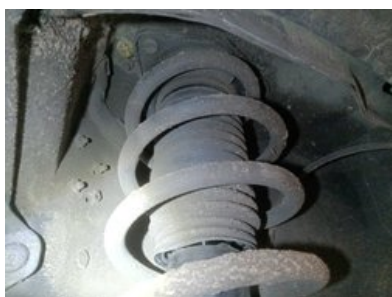
✓ **5. ПОДВЕСКА:** Узел стойки амортизатора (оба)

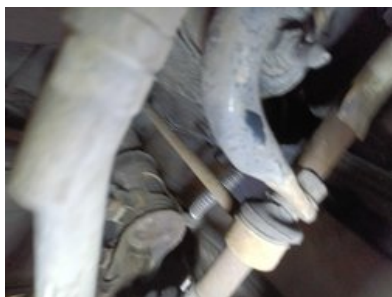
✓ **6. ПОДВЕСКА:** Стойка Стабилизатора, Наружная, Обе Стороны

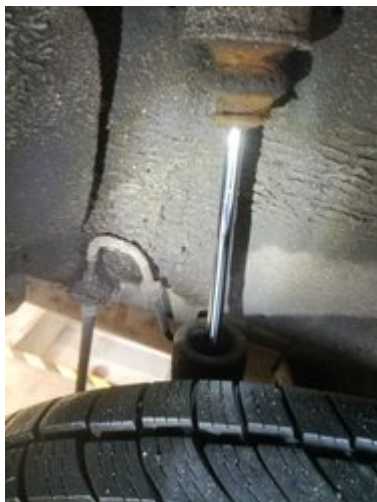
✓ **7. ПОДВЕСКА:** Амортизаторы (Пара)
