# Отчёт о диагностике

## 2016 VOLKSWAGEN GOLF 7 GTE Connected

Проверено сертифицированной диагностикой Longo Shared Service: Eimantas A., Mindaugas G.

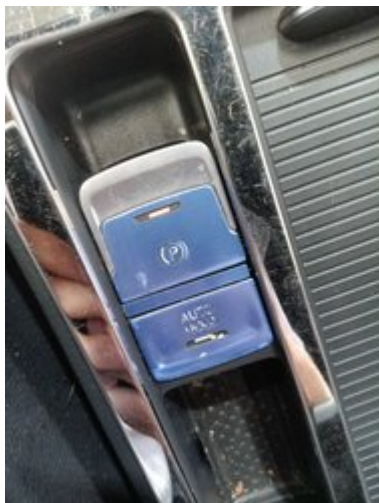
- ✓ **1. Внутри:** Чехол Рычага КПП и Ручка Переключения Передач - Состояние

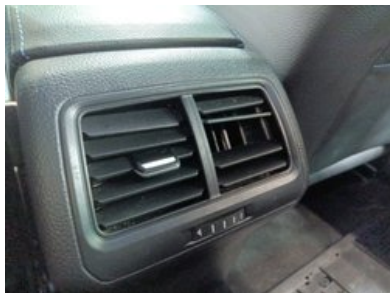
- ✓ **2. Внутри:** Отделочные элементы - Состояние

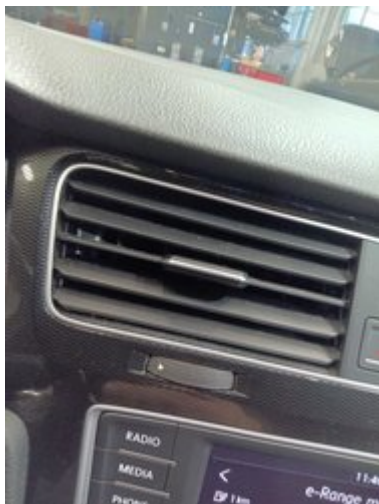
- ✓ **3. Внутри:** Отделочные элементы - Состояние

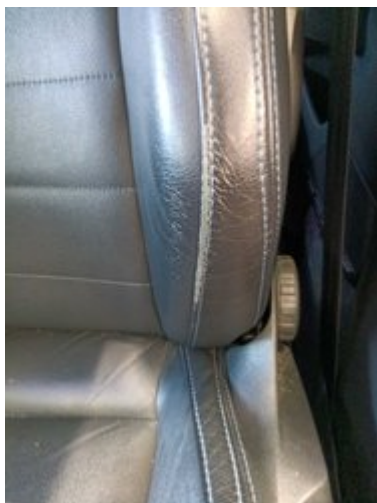
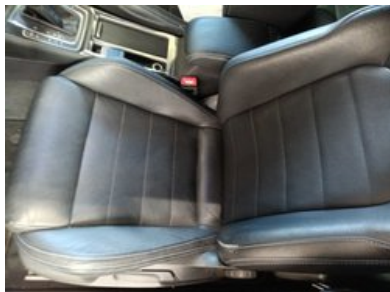
✓ **4. Сиденья:** Все Сиденья - Состояние

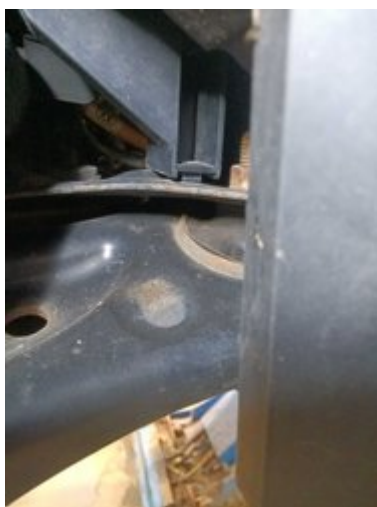
✓ **2. ПОДВЕСКА:** Сайлентблок Нижнего Рычага Подвески Задний Левый
