# Отчёт о диагностике

## 2021 PEUGEOT 2008 Allure

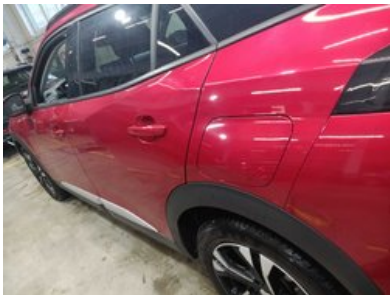
- ✔ 1. Прочее: Дополнительные Работы по Полировке

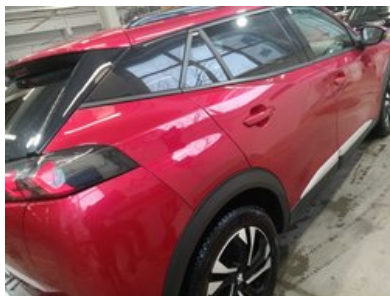
✓ **2. Прочее:** Дополнительные Работы по Полировке

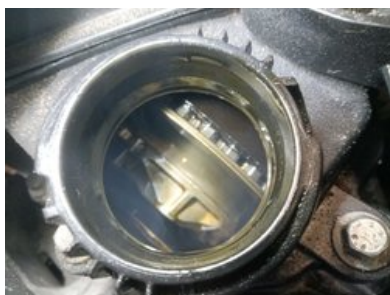
✓ **1. ДВИГАТЕЛЬ:** Ремень ГРМ и Комплект Помпы Охлаждения

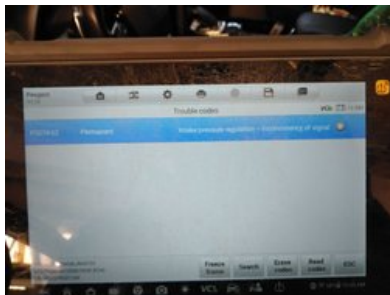
✓ **2. ДВИГАТЕЛЬ:** Крышка Клапанов Распредвала и Прокладка

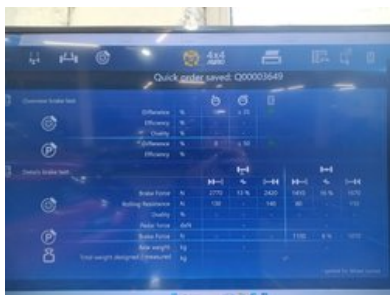
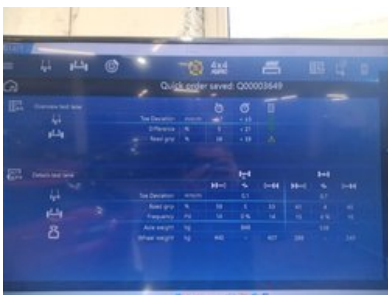
### ✓ 2. Результаты Тестовой Линии Тормозов

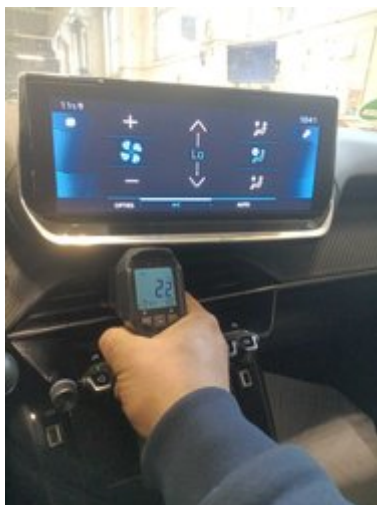
### ✓ 3. Измерение Кондиционирования Воздуха
