# Отчёт о диагностике

## 2022 TOYOTA COROLLA Dynamic

| VIN-код: SB1Z93BE10E276623 | Расход топлива: 3.30 l/100km |

Проверено сертифицированной диагностикой Longo Shared Service: Eimantas A., Mindaugas G., Arnas S.

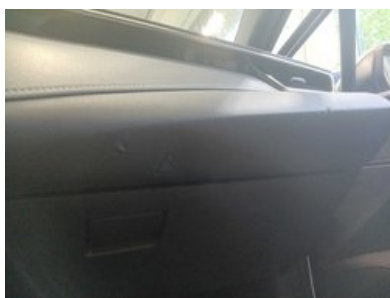
- ✓ 1. Передняя часть: Отделочные элементы - Состояние

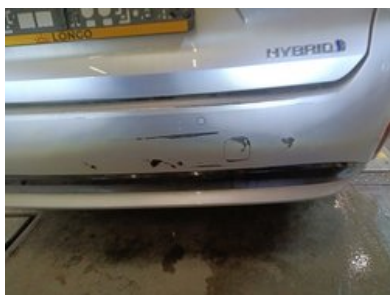
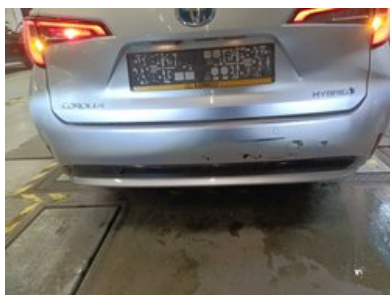
- ✓ 1. Задняя часть: Задний бампер - Состояние и выравнивание

- ✓ 1. Покраска Переднего Бампера
- ✓ 2. Покраска Заднего Бампера
- ✓ 3. Покраска Заднего Крыла
- ✓ 4. Покраска Капота
