# Отчёт о диагностике

## 2016 VOLKSWAGEN GOLF SPORTSVAN Highline

### Детали диагностики

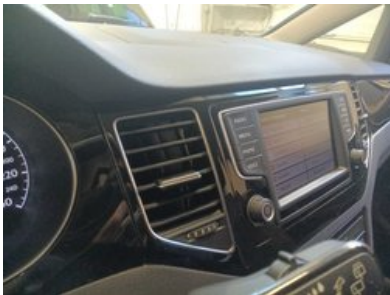
✓ 1. **Внутри:** Отделочные элементы - Состояние

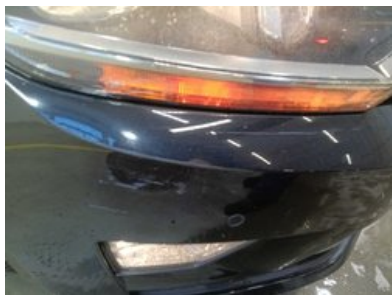
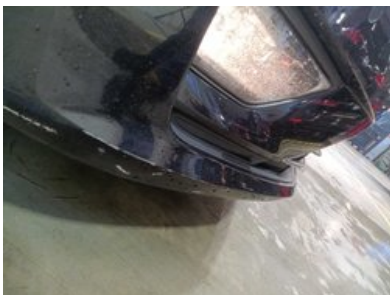
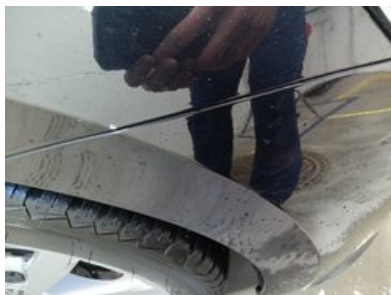
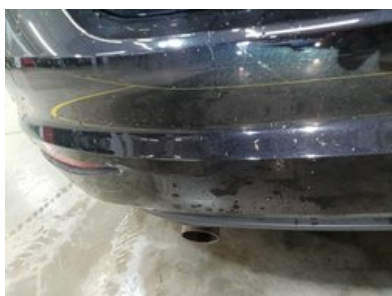
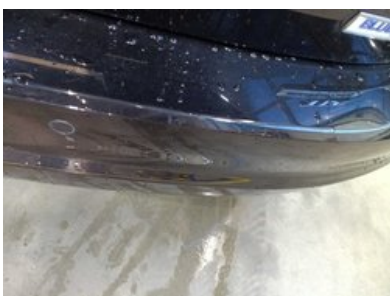
### ✓ 1. Прочее: Дополнительные Работы по Полировке

### ✓ 2. Прочее: Дополнительные Работы по Полировке

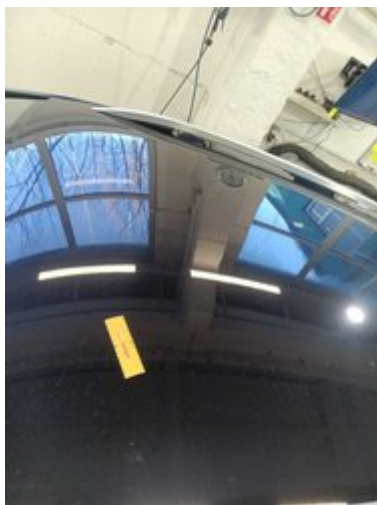
### ✓ 3. Прочее: Крыша - Визуальные повреждения (например, от града)

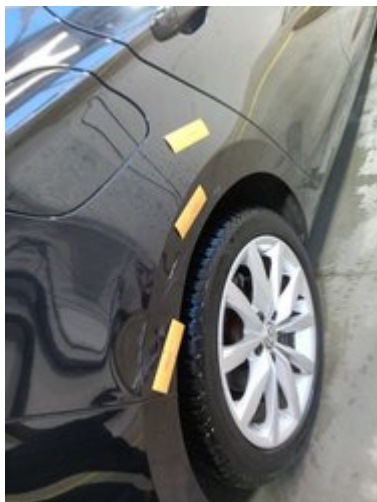
✓ **4. Боковая сторона:** Левая и Правая Сторона - Визуальные Повреждения и Царапины

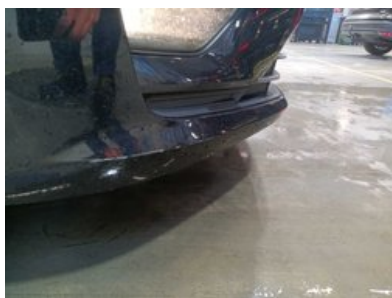
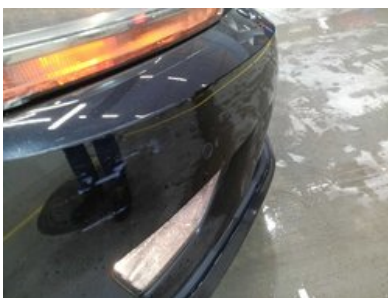
✓ **5. Передняя часть:** Передний Бампер - Состояние и Выравнивание

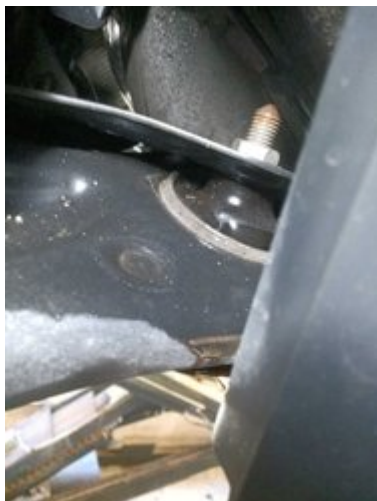
✓ **3. ПОДВЕСКА:** Сайлентблок Нижнего Рычага Подвески Задний
