# Отчёт о диагностике

## 2016 OPEL ZAFIRA TOURER

| VIN-код: W0LPE9E70H1016665 | Расход топлива: 4.90 l/100km |

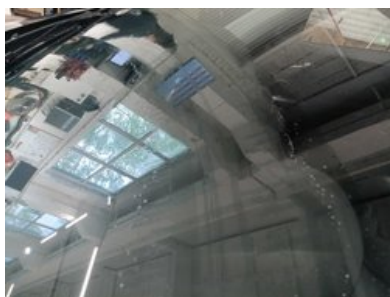
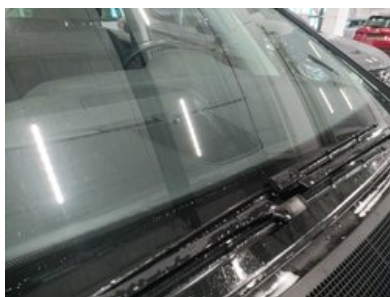
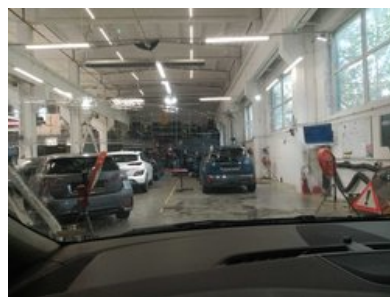
- ✓ **1. Передняя часть:** Резина и Рычаг Стеклоочистителя (Передний и Задний) - Состояние

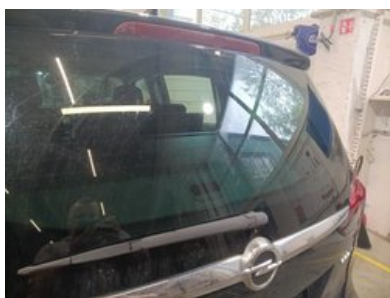
- ✓ **2. Передняя часть:** Резина и Рычаг Стеклоочистителя (Передний и Задний) - Состояние

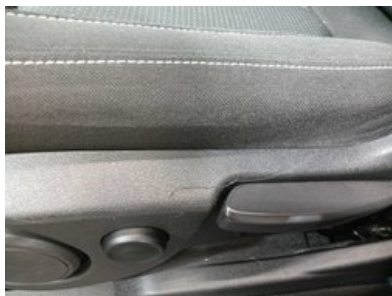
✓ **3. Сиденья:** Все Сиденья - Состояние

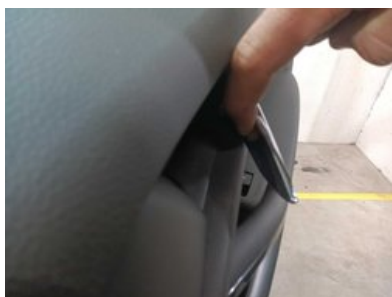
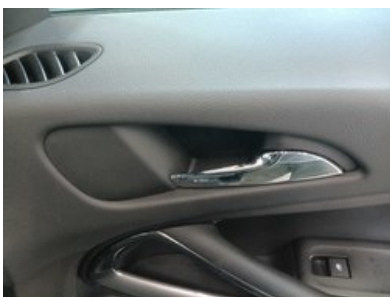
✓ **4. Двери:** Дверные Ручки - Работа и Состояние

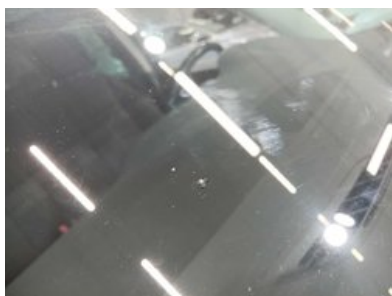
✓ **1. Передняя часть:** Целостность ветрового стекла - Без повреждений, исключая техосмотр

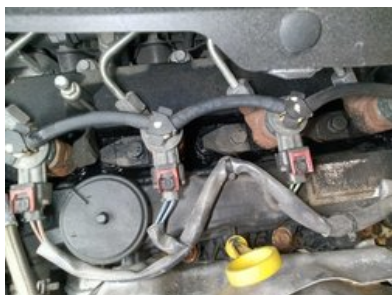
✓ **1. ДВИГАТЕЛЬ:** Прокладка Крышки Клапанов Распредвала

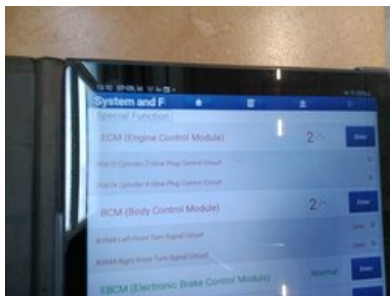
✓ **2. ДВИГАТЕЛЬ:** Свечи Накаливания

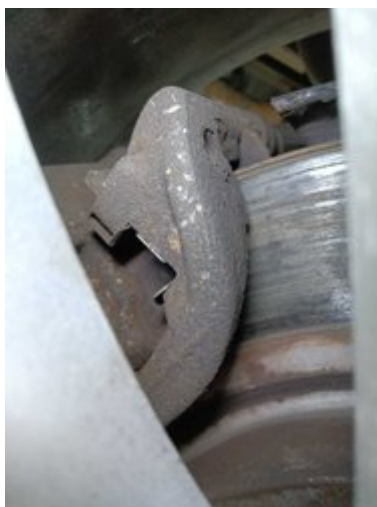
✓ **4. ТОРМОЗА:** Задние Тормозные Колодки (Все)

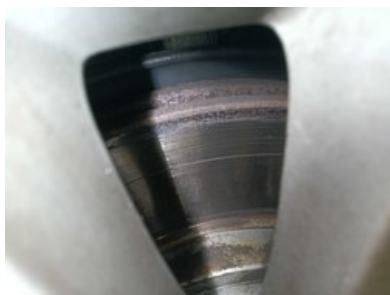
✓ **5. ТОРМОЗА:** Передние Тормозные Диски Оба

- ✓ 1. Передние Тормозные Диски (Оба)

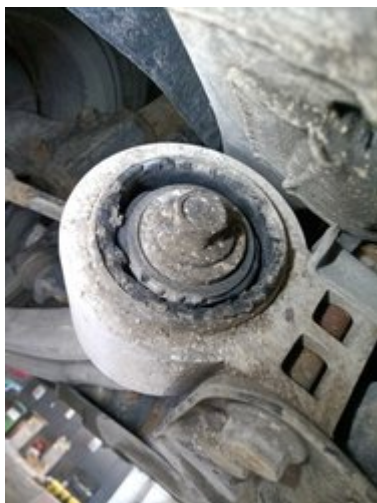
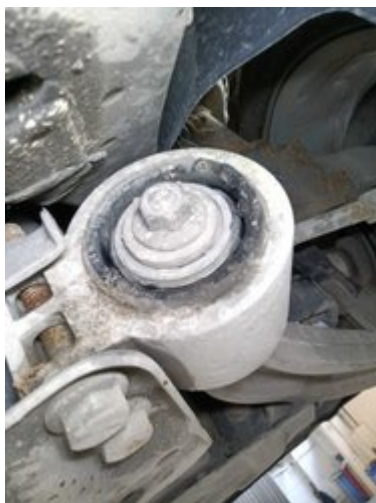
✓ **6. ПОДВЕСКА:** Сайлентблоки Нижнего Рычага Подвески

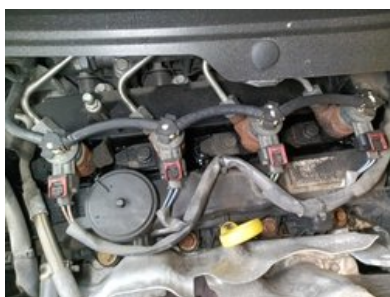
✓ **7. УПРАВЛЕНИЕ ДВИГАТЕЛЕМ - ТОПЛИВО:** Форсунки (Все)

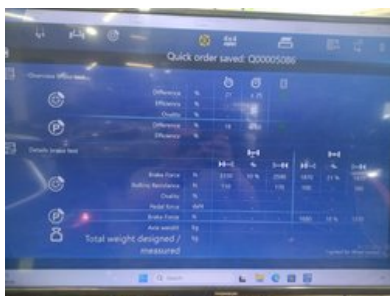
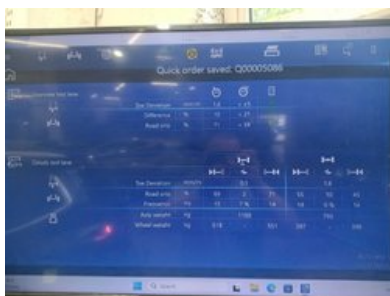
✓ **2. Результаты Тестовой Линии Тормозов**

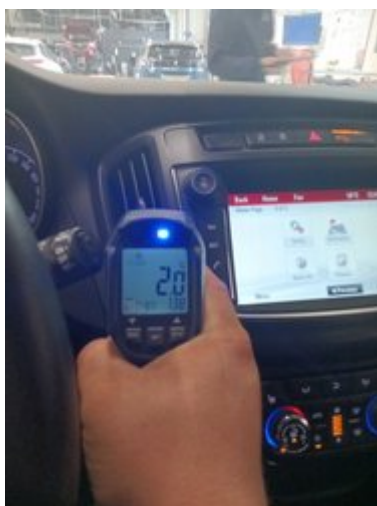
### ✓ 4. Измерение Кондиционирования Воздуха
