# Отчёт о диагностике

## 2021 HYUNDAI TUCSON MHEV N-Line

### Детали диагностики

### Сводка выявленных неисправностей

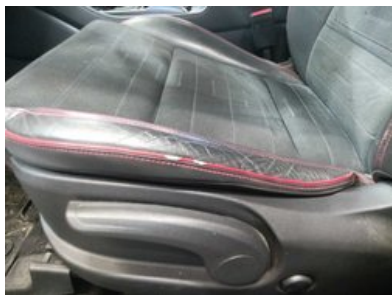
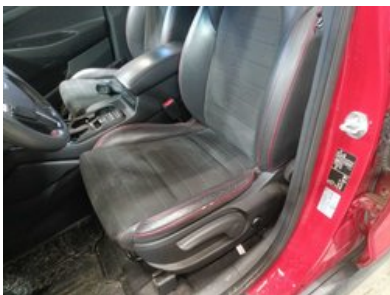
### ✓ 1. Сиденья: Все Сиденья - Состояние

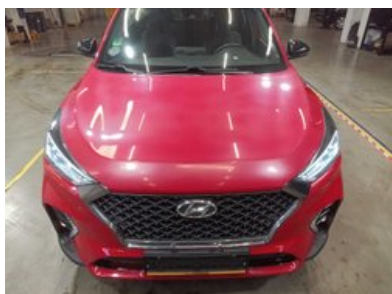
### ✓ 1. Прочее: Дополнительные Работы по Полировке

- ✓ 1. Мойка кузова
- ✓ 2. Полировка кузова после чистки

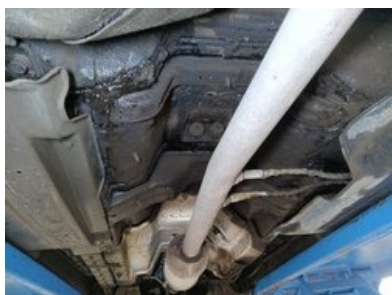
### ✓ 1. КУЗОВ - ЦЕНТРАЛЬНАЯ СЕКЦИЯ: Anticorrosive

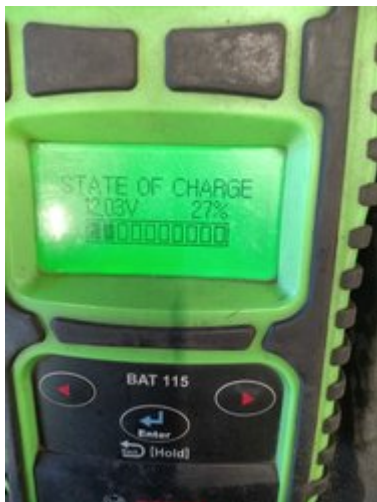
✓ **2. ДРУГОЕ:** Зарядить Аккумулятор

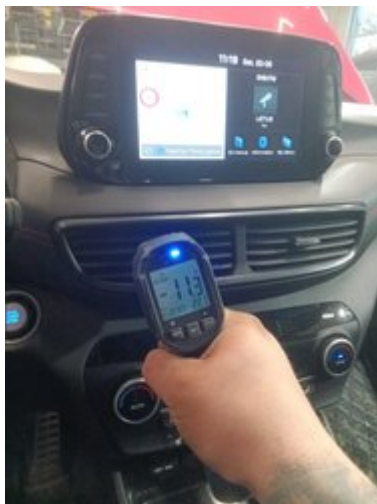
✓ **5. КОНДИЦИОНИРОВАНИЕ И ОТОПЛЕНИЕ:** Вакуумирование/Заправка Системы

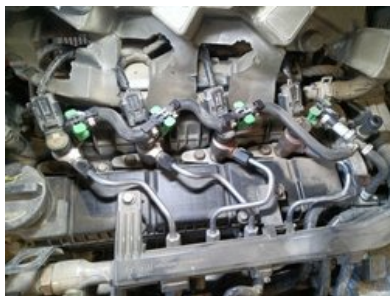
✓ 6. УПРАВЛЕНИЕ ДВИГАТЕЛЕМ - ТОПЛИВО: Форсунки (Все)

✓ 7. УПРАВЛЕНИЕ ДВИГАТЕЛЕМ - ТОПЛИВО: Замена Форсунки

✓ 8. УПРАВЛЕНИЕ ДВИГАТЕЛЕМ - ТОПЛИВО: Все 4 Форсунки

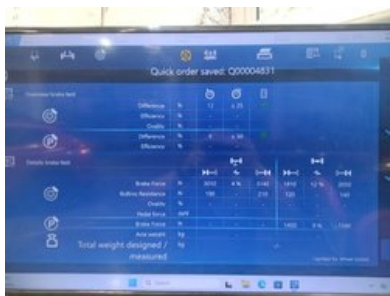
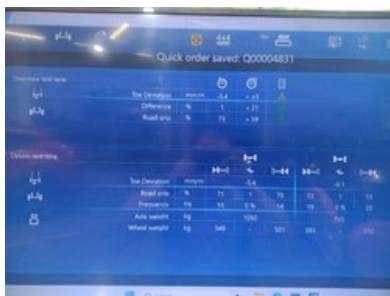
✓ 2. Результаты Тестовой Линии Тормозов

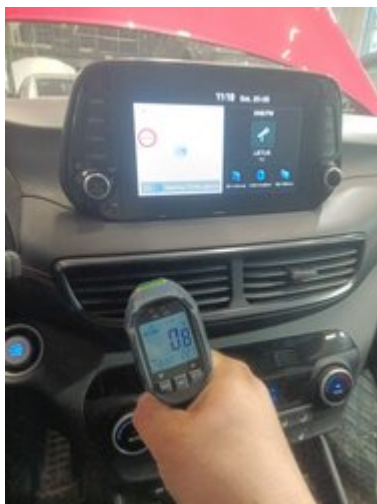
✓ 4. Измерение Кондиционирования Воздуха
