# Отчёт о диагностике

## 2021 TOYOTA COROLLA Active

Пробег на дату завершения: 189 198 km

В ходе комплексной диагностики, проведённой Longo, 21 неисправности были выявлены в транспортном средстве.

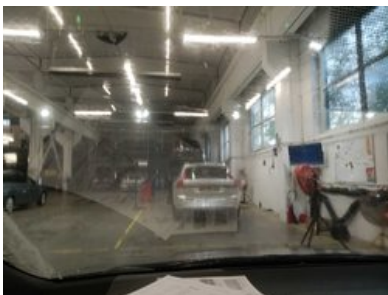
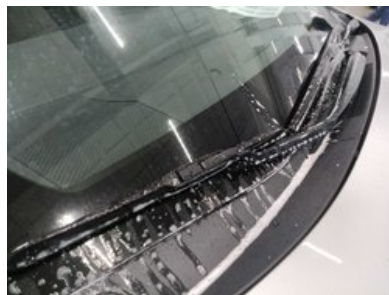
- ✔ **1. Передняя часть:** Резина и Рычаг Стеклоочистителя (Передний и Задний) - Состояние

- ✓ 1. Замена Масла и Фильтра Двигателя
- ✓ 2. Заменить Передний Дворник (Механический)

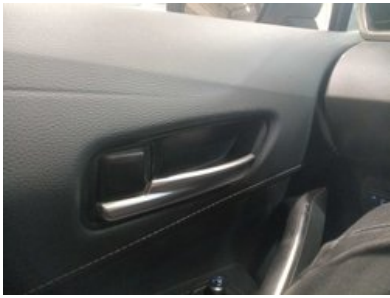
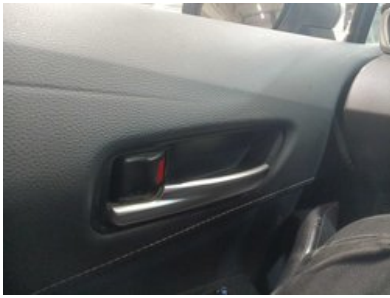
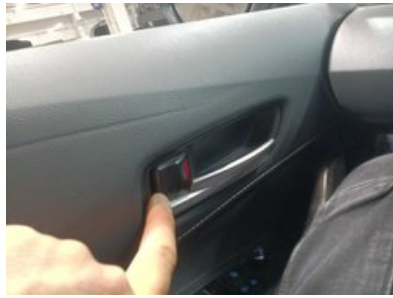
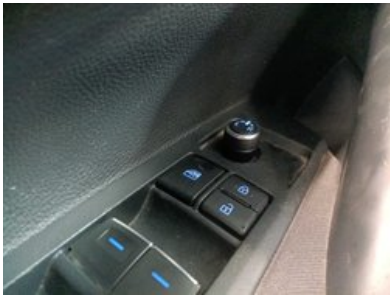
✔ **5. Двери:** Все Четыре Двери - Открывание, Закрывание и Работа Ручек

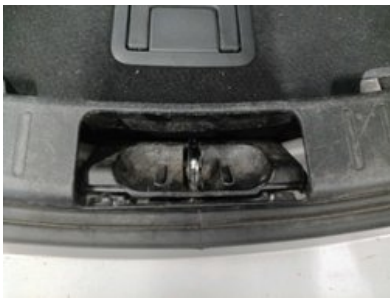
✔ **6. Внутри:** Отделочные элементы - Состояние

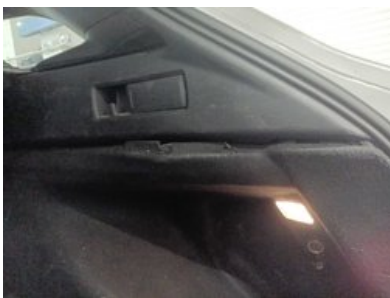
✔ **7. Внутри:** Отделочные элементы - Состояние

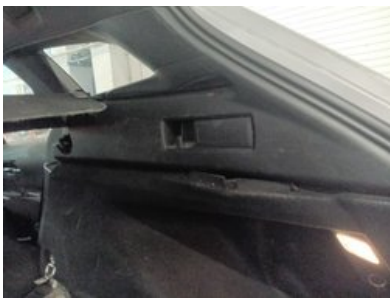
✓ **8. Внутри:** Отделочные элементы - Состояние

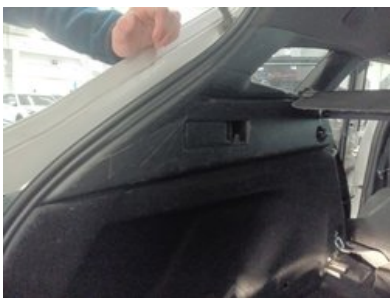
✓ **9. Внутри:** Отделочные элементы - Состояние

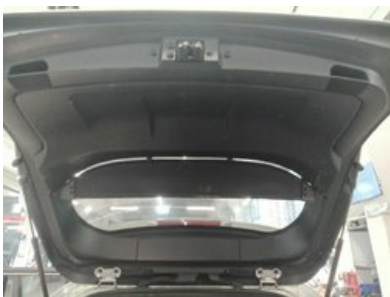
✓ **10. Внутри:** Отделочные элементы - Состояние

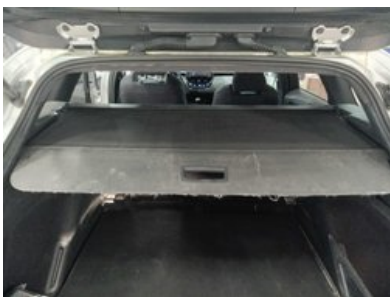
✓ **11. Внутри:** Полка багажника - Работа и состояние

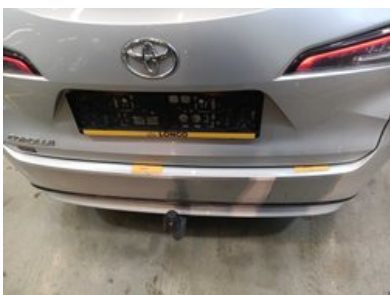
✓ **3. Задняя часть:** Задний бампер - Состояние и выравнивание

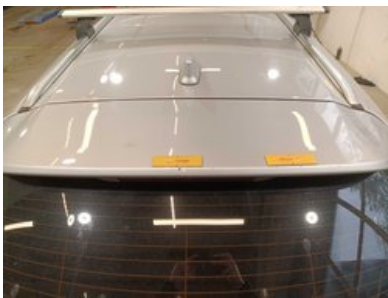
✓ **4. Задняя часть:** Багажник - Визуальные повреждения

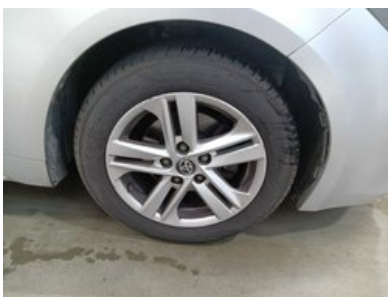
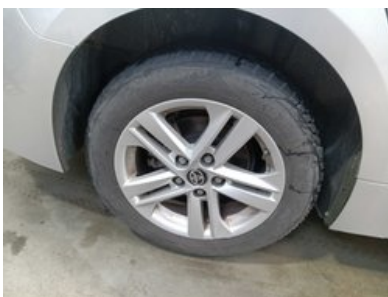
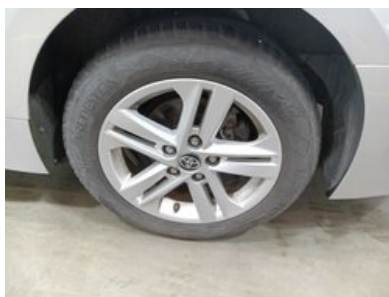
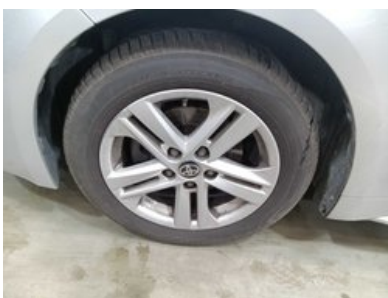
✓ **5. Боковая сторона:** Колеса - Состояние

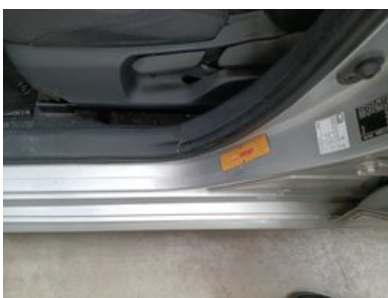
✓ **6. Боковая сторона:** Левая и Правая Сторона - Визуальные Повреждения и Царапины

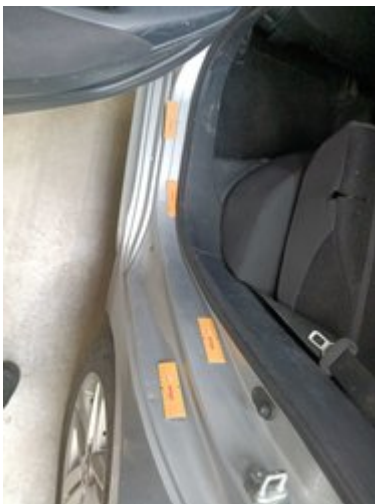
✔ **7. Боковая сторона:** Левая и Правая Сторона - Визуальные Повреждения и Царапины

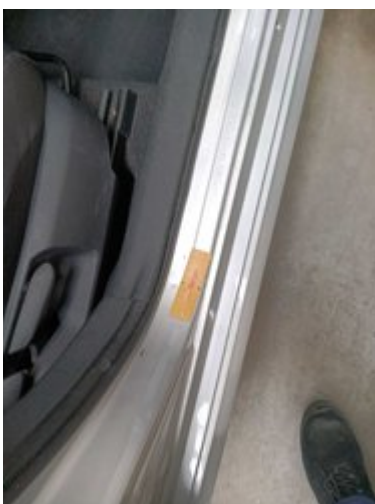
✔ **8. Боковая сторона:** Левая и Правая Сторона - Визуальные Повреждения и Царапины
