# Отчёт о диагностике

## 2015 OPEL ZAFIRA TOURER None

### Детали диагностики

### Сводка выявленных неисправностей

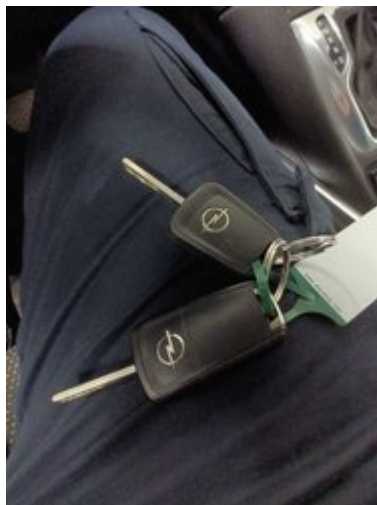
### ✓ 1. Внутри: Аксессуары - Работоспособность и Состояние

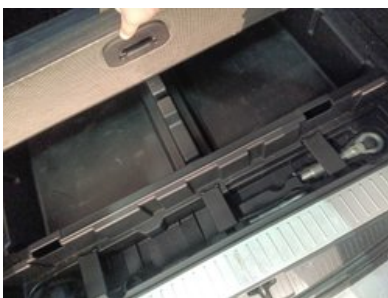
✓ **5. Внутри:** Аксессуары - Работоспособность и Состояние

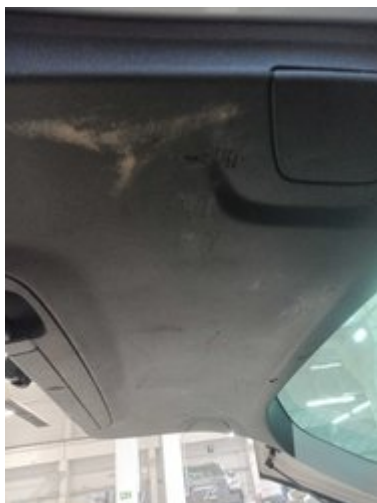
✓ **6. Внутри:** Отделочные элементы - Состояние

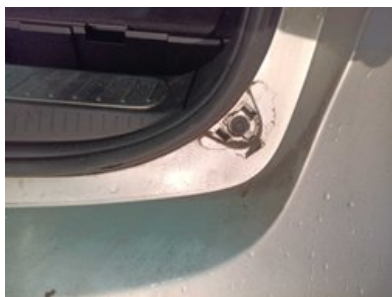
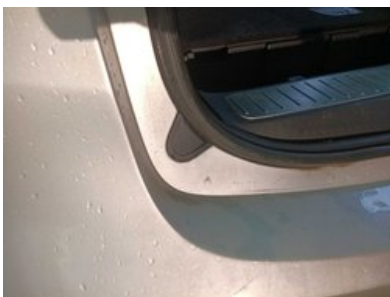
✓ **7. Внутри:** Отделочные элементы - Состояние

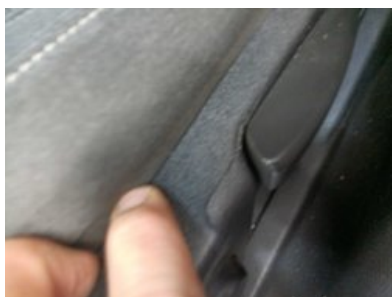
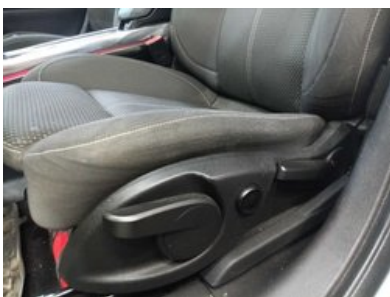
✓ **8. Сиденья:** Все Сиденья - Состояние

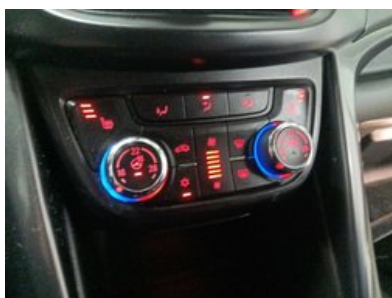
✓ **9. Передняя часть:** Отделочные элементы - Состояние

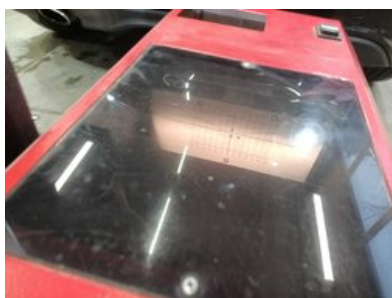
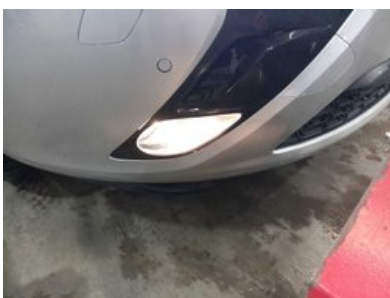
✓ **2. Освещение:** Передние Фары (Городской, Обычный, Полный Свет, Противотуманные, Поворотник) - Основная Работа, Повреждения и Цвет

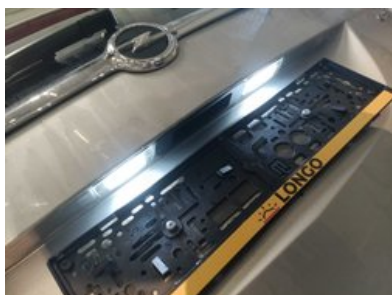
✓ **3. Освещение:** Система Освещения Номерного Знака - Функционирование

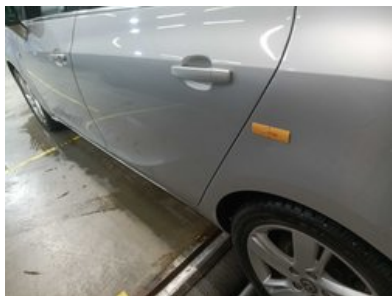
✓ **4. Боковая сторона:** Левая и Правая Сторона - Визуальные Повреждения и Царапины

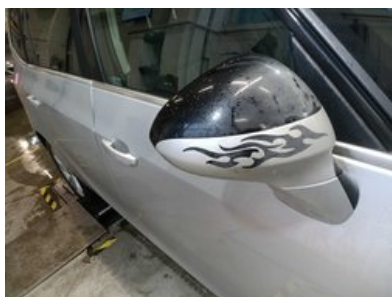
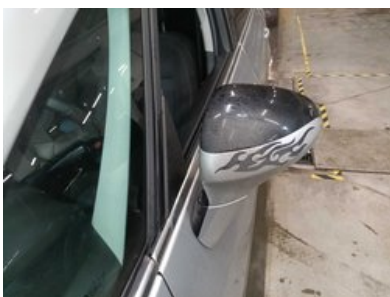
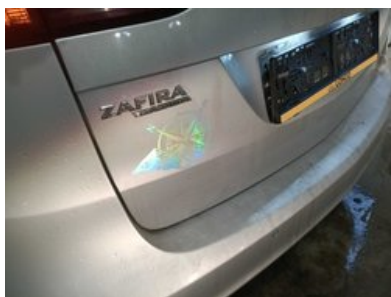
✓ **5. Прочее:** Дополнительные Работы по Полировке

- ✓ 1. Мойка кузова
- ✓ 2. Полная глубокая чистка салона с использованием только гипоаллергенных средств
- ✓ 3. Полировка кузова после чистки
