# Отчёт о диагностике

## 2022 PEUGEOT 2008 Allure

В ходе комплексной диагностики, проведённой Longo, 8 неисправности были выявлены в транспортном средстве.

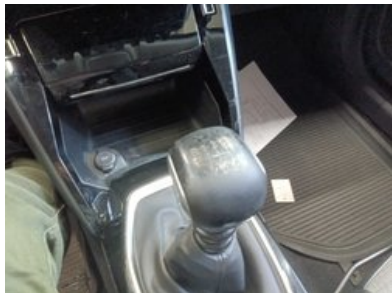
- ✓ **1. Внутри:** Чехол Рычага КПП и Ручка Переключения Передач - Состояние
