# Diagnosticos ataskaita

## 2019 PEUGEOT 5008 Premium

Ši transporto priemonė buvo patikrinta pagal „Longo“ 150 punktų patikros kontrolinį sąrašą, apimantį kėbulą, saloną ir mechaninę būklę. Remiantis atlikta patikra ir vertinimo metu turima informacija, nenustatyta jokių požymių, kad transporto priemonė būtų dalyvavusi rimtuose eismo įvykiuose. Informacija apie techninės priežiūros istoriją ir privalomasias technines apžiūras pagrįsta turima dokumentacija ir įrašais iš eksporto šalies. Atkreipkite dėmesį, kad tam tikras natūralus nusidėvėjimas yra laikomas priimtiniu ir gali būti netaisomas.

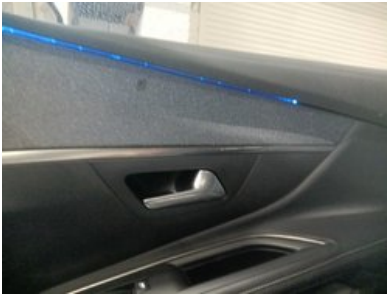
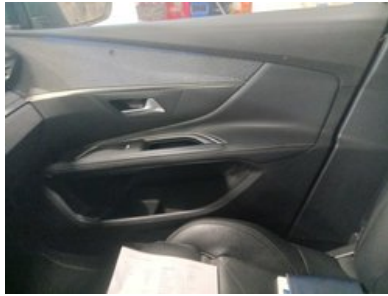
- ✓ **1. Durys:** Apdailos detalės - Būklė

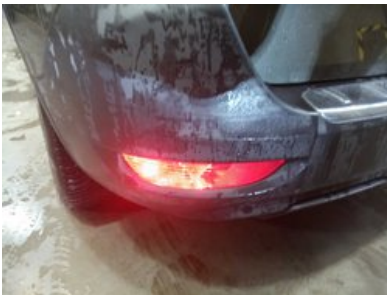
- ✓ **1. Žibintai:** Galiniai žibintai (Stabdžių, rūko, posūkių) - Pagrindinis veikimas, pažeidimai ir spalva

- ✓ 1. Kita: Remontuoti Galinės Kairės Rūko Žibintus

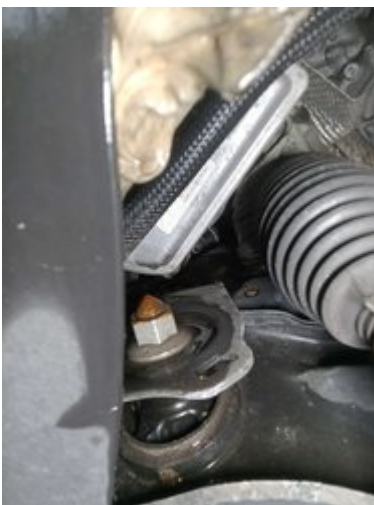
- ✓ **1. KITA:** Variklio Alyvos ir Filtro Keitimas
- ✓ **2. PAKABA:** Pakabos Apatinė Svirtis Abi

- ✓ 1. Variklio Alyvos ir Filtro Keitimas
- ✓ 2. Variklinis Velenas - Kairys

- 1. Alyvos Filtras (OE673)
- 2. Alyvos Padėklo Tarpinė (834.823)
- 3. 0W30 Synpower MSTFE C2 208L 4.3L

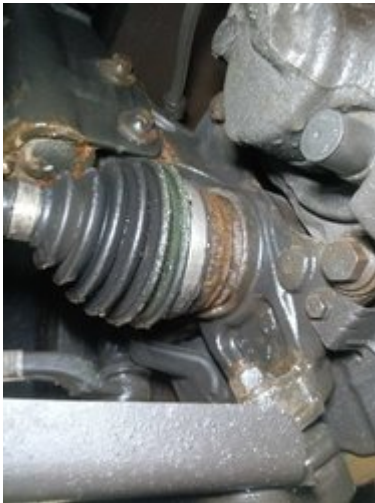
### ✓ 3. GALUTINĖ PAVARA, VELENAS IR AŠYS: Pavaros Velenas - Kairė
