Diagnostikos ataskaita

2014 BMW 520 High Executive

Patikrinta sertifikuotos „Longo Shared Service“ diagnostikų komandos: Eimantas A., Arnas S., Mindaugas Š.

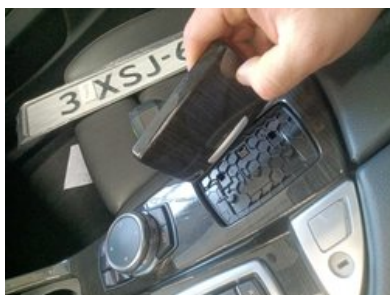
✔ 1. Vidus: Apdailos detalės - Būklė

- ✓ 1. Remontuoti Priekinius Žibintus (Išorinis)
- ✓ 2. Keisti Elementą Porankio/Vidurinėje Panelėje
- ✓ 3. Pakeisti Bagažinės Atidarymo Mechanizmą

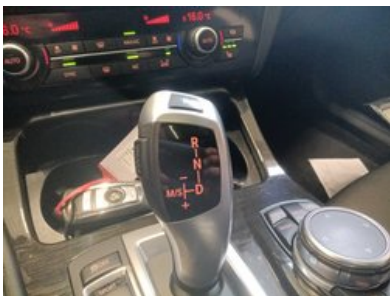
✓ **2. Vidus:** Pavarų Svirtis Apsauga ir Pavarų Svirtis Rankena - Būklė

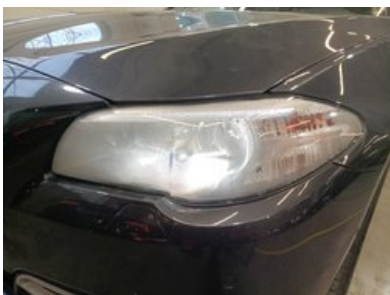
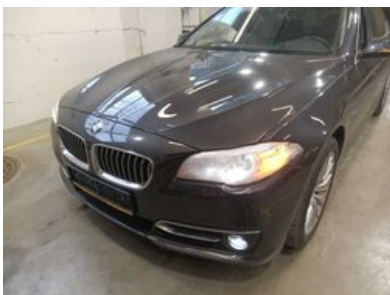
✓ **1. Žibintai:** Priekiniai Žibintai (Miesto, Įprasti, Pilni Žibintai, Rūko, Posūkių) - Pagrindinis Veikimas, Pažeidimai ir Spalva

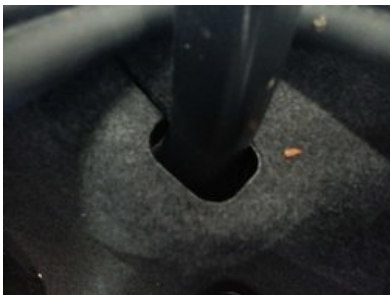
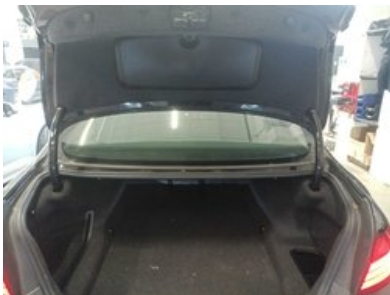
✓ **2. Galas:** Bagažinė - Atidarymo ir laikymo mechanizmas

- 1. Variklio Alyva (5W30)
- 2. Alyvos Filtras (OE649/10)
- 3. Bagažinės Laikiklis (HP503753)
- 4. Bagažinės Laikiklis (AE-BM-103)

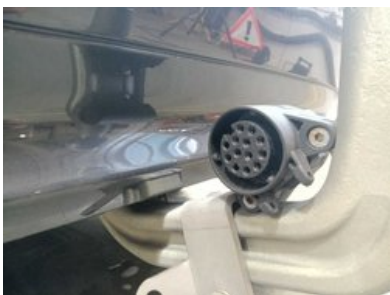
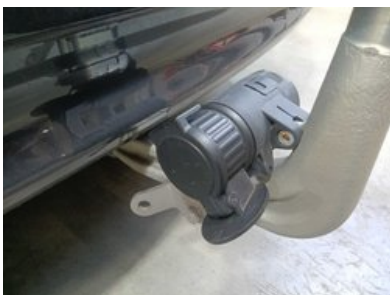
✓ **3. Galas:** Priekabos kablys (Tvirtinimas, nuėmimo mechanizmas, išorinio apšvietimo jungtis, jungties storis)

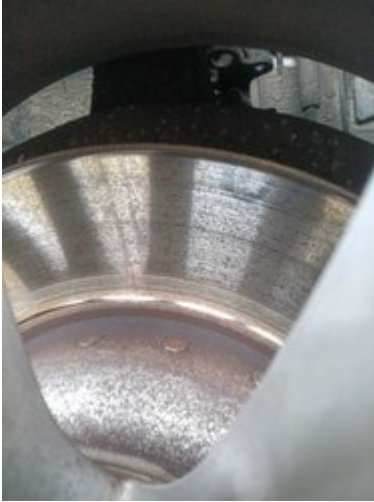
- ✓ **1. KITA:** Priekiniai Stabdžių Diskai su Kaladėlėmis
