# Diagnosticos ataskaita

## 2021 VOLVO XC40 Inscription

# Paruošimo ir remonto ataskaita

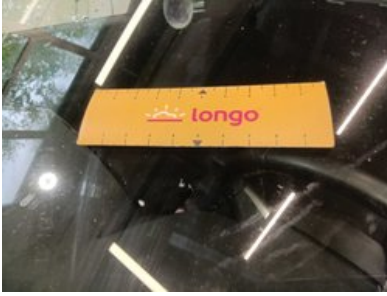
- ✓ **1. Priekis:** Priekinio stiklo vientisumas - Be TA neleidžiančių pažeidimų

- ✓ 1. Priekinio Stiklo Remontas
- ✓ 2. Pakeisti Kuro Užpildymo Sistemą

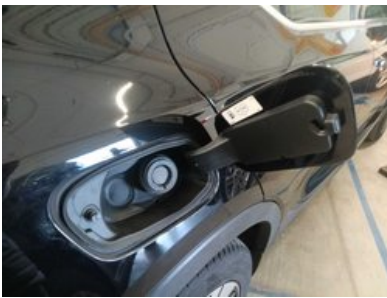
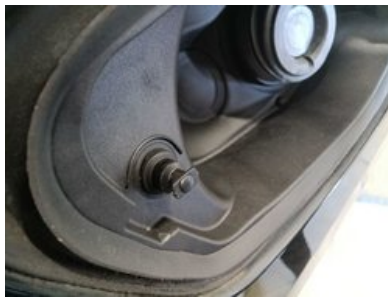
- ✓ **2. Kita:** Degalų Pildymo Sistema - Veikimas Įskaitant Dangtelius ir Svirtį Atvėrimui

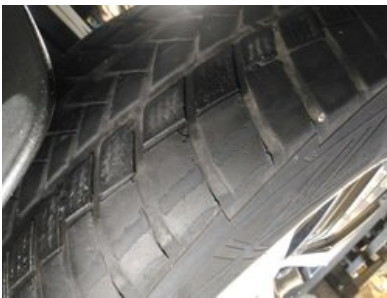
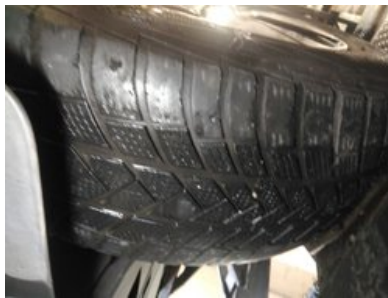
- ✓ **1. KITA:** Variklio Alyvos ir Filtro Keitimas

- ✓ **2. KITA:** Pakeisti Padangas

- ✓ 1. Variklio Alyvos ir Filtro Keitimas
- ✓ 2. Pakeisti Padangas
