Отчёт о диагностике

2022 DACIA SANDERO Stepway

Детали диагностики

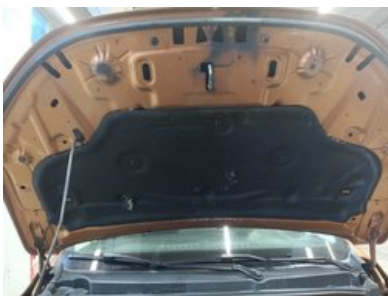
Кузов

- ✔ 1. **Передняя часть:** Шумоизоляция Капота - Состояние

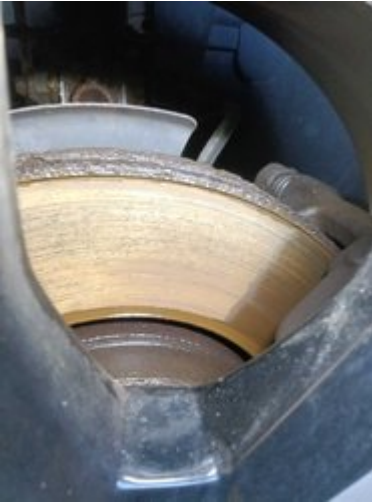
Механическая часть

✓ **1. ТОРМОЗА:** Свободный Ход Стояночного Тормоза

✓ **2. ТОРМОЗА:** Передние Тормозные Колодки (Все)
