Отчёт о диагностике

2019 PEUGEOT 3008 Executive

Детали диагностики

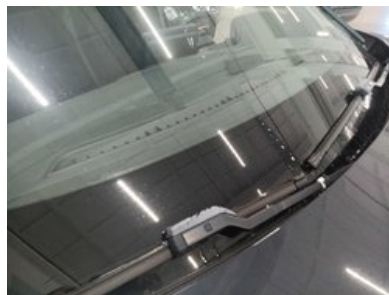
- ✔ **1. Передняя часть:** Резина и Рычаг Стеклоочистителя (Передний и Задний) - Состояние

- ✓ 1. Ремень Привода Распредвала
- ✓ 2. Заменить Передний Дворник (Механический)
- ✓ 3. Замена Масла и Фильтра Двигателя

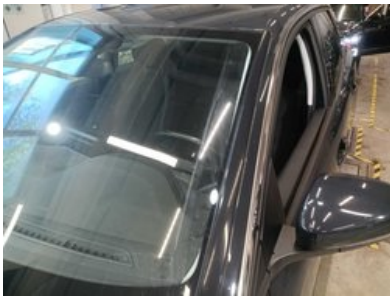
- ✔ **1. Передняя часть:** Целостность ветрового стекла - Без повреждений, исключая техосмотр

- ✓ 1. Накладка Вокруг Лобового Стекла
