Diagnostikos ataskaita

2017 FORD FOCUS Trend

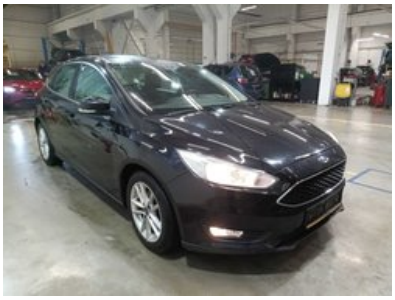
2. PAKABA: Pakabos Apatinė Svirtis Galinė Abi

3. VARIKLIS: Paskirstymo diržas

4. VARIKLIS: Tvirtinimas - Priekinis (Variklio Skyriuje)

5. STABDŽIAI: Galiniai Stabdžių Diskai su Kaladėlėmis

6. KĖBULAS - PRIEKINĖ SEKCIJA: Sugadinimas
