Diagnostikos ataskaita

2021 PEUGEOT 3008 Allure

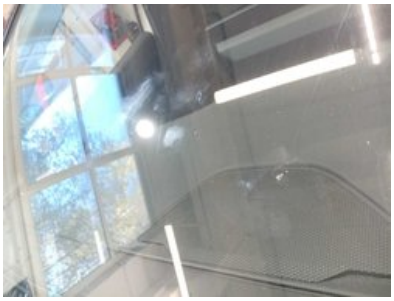
1. Priekis: Priekinis Buferis - Būklė ir Lygiavimas

2. Priekis: Priekinis Buferis - Būklė ir Lygiavimas

3. Priekis: Priekinio stiklo vientisumas - Be TA neleidžiančių pažeidimų
