Diagnostikos ataskaita

2021 LEXUS UX250h Business Line Plus

Diagnostikos informacija

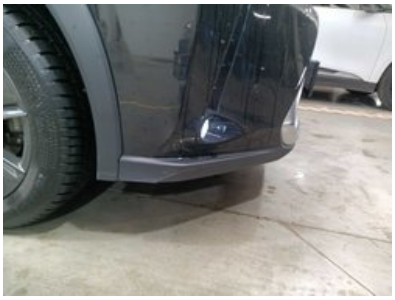
1. Priekis: Gaubto Garso Izoliacija - Būklė

2. Priekis: Priekinis Buferis - Būklė ir Lygiavimas

3. Šonas: Kairė ir Dešinė Pusė - Matomi Pažeidimai ir Įbrėžimai
