Diagnostikos ataskaita

2018 AUDI A6 Sport Edition

Patikrinta sertifikuotos „Longo Shared Service“ diagnostikų komandos: Arnas S., Mindaugas G.

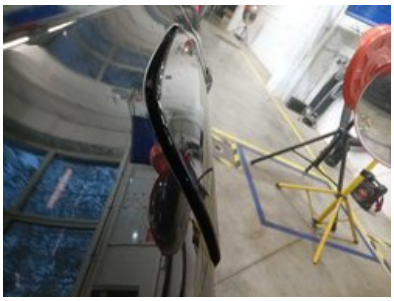
Kėbulas

1. Kita: Degalų Pildymo Sistema - Veikimas Įskaitant Dangtelius ir Svirtį Atvėrimui

2. Priekis: Priekinės Grotelės - Būklė

3. Priekis: Priekinio stiklo vientisumas - Be TA neleidžiančių pažeidimų

4. Šonas: Kairė ir Dešinė Pusė - Matomi Pažeidimai ir Įbrėžimai
