Diagnostikos ataskaita

2022 PEUGEOT 2008 GT

Paruošimo ir remonto ataskaita

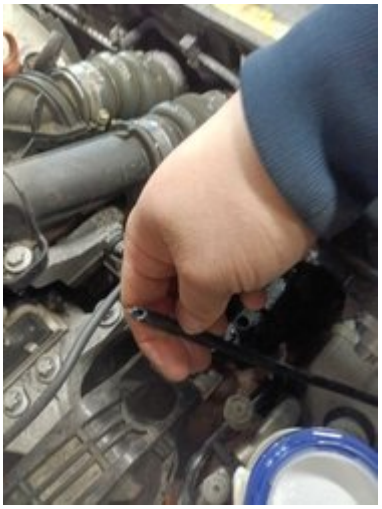
1. Priekis: Stiklų plovimo sistema - Veikimas (Priekyje ir gale)

1. Langų apiplovimo mechanizmo remontas

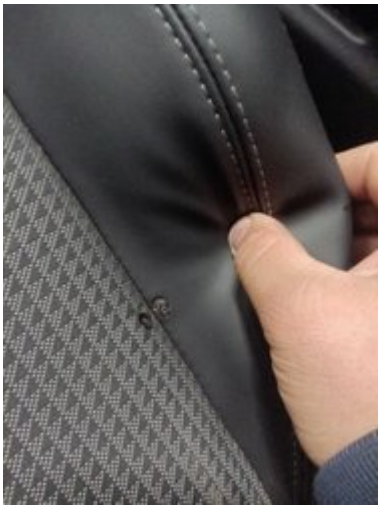
2. Sėdynės: Visos Sėdynės - Būklė
