Diagnostikos ataskaita

2015 OPEL MERIVA Cosmo

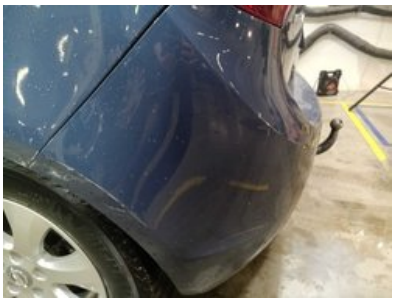
Kėbulas

1. Galas: Galinis bamperis - Būklė ir centravimas

2. Kita: Stogas - Regimi pažeidimai (pvz., kruša)

3. Kita: Papildomi Poliravimo Darbai

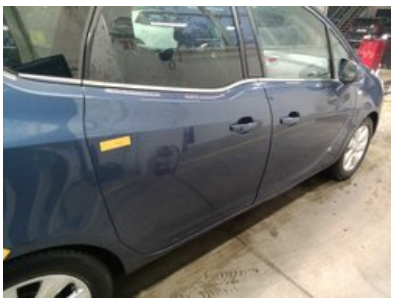
4. Šonas: Kairė ir Dešinė Pusė - Matomi Pažeidimai ir Įbrėžimai

5. Šonas: Kairė ir Dešinė Pusė - Matomi Pažeidimai ir Įbrėžimai

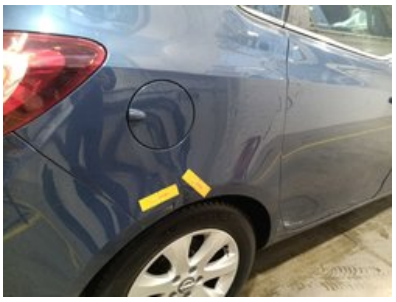
6. Šonas: Kairė ir Dešinė Pusė - Matomi Pažeidimai ir Įbrėžimai

7. Šonas: Kairė ir Dešinė Pusė - Matomi Pažeidimai ir Įbrėžimai

8. Šonas: Kairė ir Dešinė Pusė - Matomi Pažeidimai ir Įbrėžimai
