Diagnostikos ataskaita

2018 RENAULT GRAND SCENIC Initiale Pari

Paruošimo ir remonto ataskaita

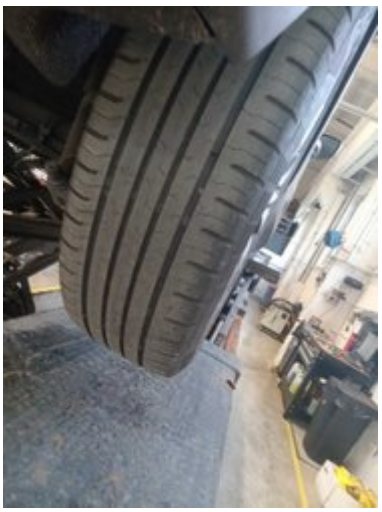
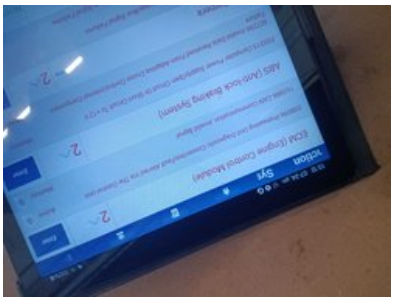
Kėbulas

1. Kita: Papildomi Poliravimo Darbai

2. Kita: Stogas - Regimi pažeidimai (pvz., kruša)

3. Šonas: Ratai - Būklė
