Diagnostikos ataskaita

2016 RENAULT KADJAR Intens

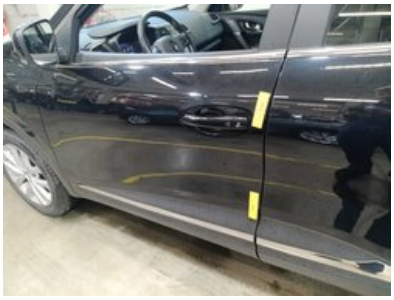
2. Kita: Papildomi Poliravimo Darbai

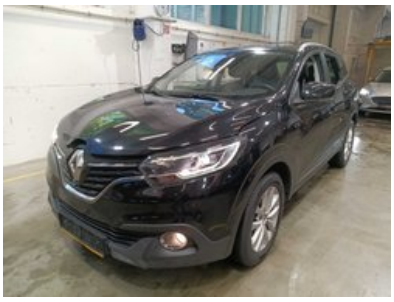
1. PAKABA: Pakabos Atsitrenkimo Buferių Pora

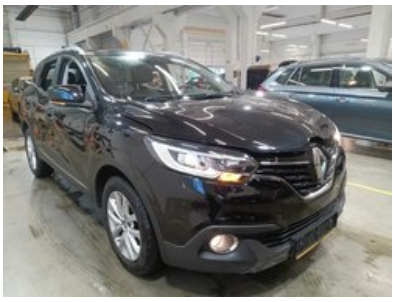
2. KITA: Variklio Alyvos ir Filtro Keitimas

- 1. Variklio Alyvos ir Filtro Keitimas
