Diagnostikos ataskaita

2018 PEUGEOT 5008 GT-Line

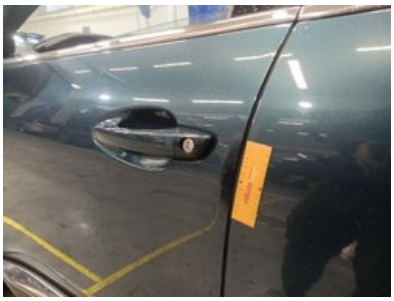
Kėbulas

1. Šonas: Kairė ir Dešinė Pusė - Matomi Pažeidimai ir Įbrėžimai

2. Šonas: Kairė ir Dešinė Pusė - Matomi Pažeidimai ir Įbrėžimai
