Diagnostikos ataskaita

2022 HYUNDAI TUCSON Comfort

Diagnostikos informacija

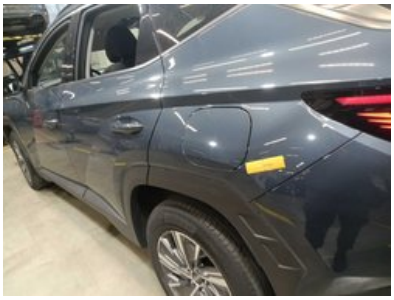
1. Vidus: Apdailos detalės - Būklė
