Diagnostikos ataskaita

2015 BMW 520 Executive

Paruošimo ir remonto ataskaita

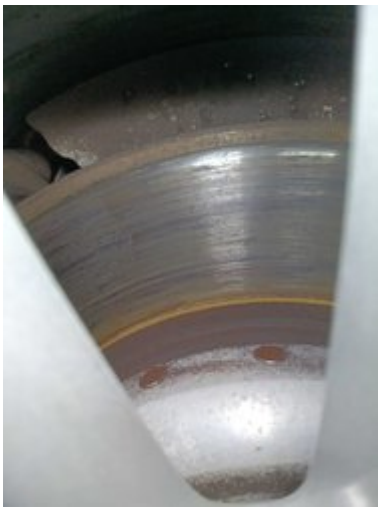
Mechaninė dalis

1. KITA: Įkrauti Akumuliatorių

2. KITA: Variklio Alyvos ir Filtro Keitimas

3. KITA: Pakeisti Padangas

4. STABDŽIAI: Galiniai Stabdžių Diskai su Kaladėlėmis

5. STABDŽIAI: Priekiniai Stabdžių Diskai Abu

6. GALUTINĖ PAVARA, VELENAS IR AŠYS: Kardaninio Veleno Apsauginis Dangtelis

- 1. Priekiniai Stabdžių Diskai (Abu)
- 2. Variklio Alyvos ir Filtro Keitimas
- 3. Įkrauti Akumuliatorių
- 4. Pakeisti Padangas
