Diagnostikos ataskaita

2017 VOLKSWAGEN TOURAN Highline Busi

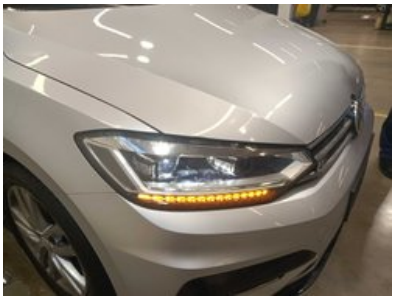
1. Šonas: Kairė ir Dešinė Pusė - Matomi Pažeidimai ir Įbrėžimai
