Diagnostikos ataskaita

2016 VOLKSWAGEN GOLF 7 Business Editio

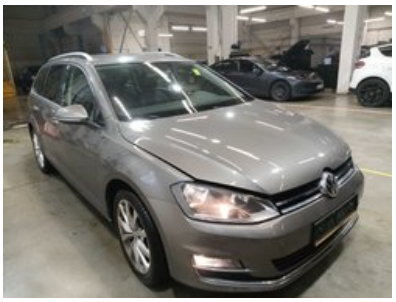
Mechaninė dalis

1. KITA: Variklio Alyvos ir Filtro Keitimas

2. KITA: Pakeisti Padangas

3. STABDŽIAI: Priekiniai Stabdžių Diskai Abu

- 1. Variklio Alyvos ir Filtro Keitimas
- 2. Priekiniai Stabdžių Diskai (Abu)
- 3. Parkavimo Jutiklis
- 4. Pakeisti Padangas
