Diagnostikos ataskaita

2018 OPEL GRANDLAND X Business Executi

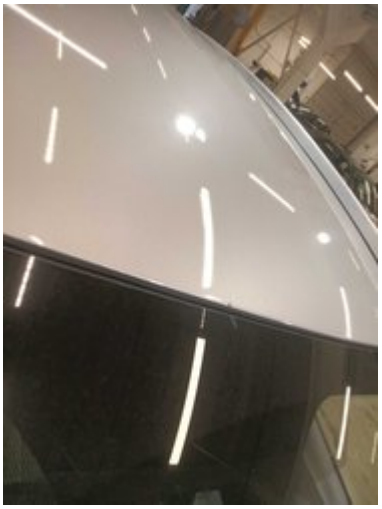
1. Vidus: Apdailos detalės - Būklė
